# Einschätzung von Durchlass-Bauwerken und Gefährdung des Fischotters

Aufnahme Nummer: 2348-024 Aufnahme-Datum: 23.11.2010

Gewässername: k.A.  
Lage: nördl. Weißer Graben/Heinrichswalde 1  
Straße: L 311  
Landesstraße  
Totfunde: 0

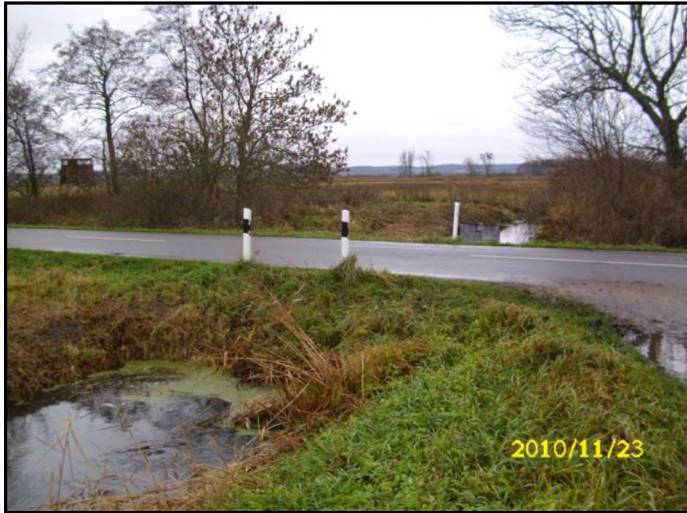
Nr.: 2348-024\_001\_go.JPG

Störfaktoren: Wehr/Stau , Durchlass vollständig geflutet

Böschung ungünstig für wandernde Tiere (zum Gewässer steiler und tiefer als Böschung zur Straße).

sonstige Störfaktoren: Straßengraben offen mit Gewässer verbunden (in 1 oder mehr Richtungen). Gefahr, dass Otter diese Rinnen hochwandern und dann am Ende auf die Straße laufen.

Bedeutung im Habitatverbund: sehr hoch  
Verkehrsdichte: mittel  
Brückenindex: 0  
Durchlass-Tauglichkeit: ungeeignet

Trennung Wehr Durchlass	<input type="checkbox"/>	keine notwendig	<input checked="" type="checkbox"/>
Installation oberhalb Wehr	<input type="checkbox"/>	Markierstruktur Steinsch	<input type="checkbox"/>
Installation unterhalb Wehr	<input type="checkbox"/>	Markierstruktur Ufersubstrat	<input type="checkbox"/>
Entfernung Rechen	<input type="checkbox"/>	Markierstruktur Laufbohle fest	<input type="checkbox"/>
Entfernung sonstige Hindernisse	<input type="checkbox"/>	Markierstruktur Laufbohle schwimmend	<input type="checkbox"/>
Kastendurchlass/Maul eins. Berme	<input type="checkbox"/>	Markierstruktur Podest	<input type="checkbox"/>
Kastendurchlass/Maul beids. Berme	<input checked="" type="checkbox"/>	Verrohrung öffnen	<input type="checkbox"/>
Markierstruktur einseitig	<input type="checkbox"/>	Leit-/Schutzzäune notwendig	<input type="checkbox"/>
Markierstruktur beidseitig	<input type="checkbox"/>	Leitstrukturen/ -senken einrichten	<input type="checkbox"/>

Geschwindigkeitsbegrenzung	<input type="checkbox"/>	Bermen an Ufer anbinden	<input type="checkbox"/>
Trockenröhre einbringen	<input type="checkbox"/>	Wiesenzufahrten verlegen	<input type="checkbox"/>
		Komplexmaßnahmen notwendig	<input checked="" type="checkbox"/>
