# Einschätzung von Durchlass-Bauwerken und Gefährdung des Fischotters

Aufnahme Nummer: 2348-025

Aufnahme-Datum: 23.11.2010

Gewässername: k.A.  
Lage: nördl. Weißer Graben/Heinrichswalde 2  
Straße: L 311  
Landesstraße  
Totfunde: 0

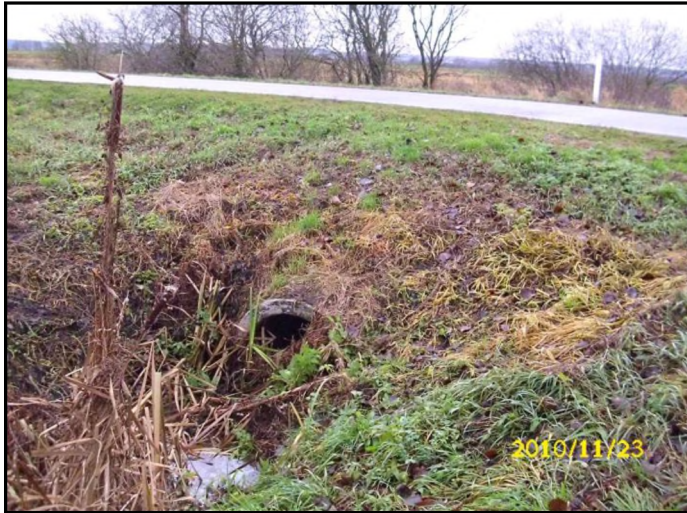
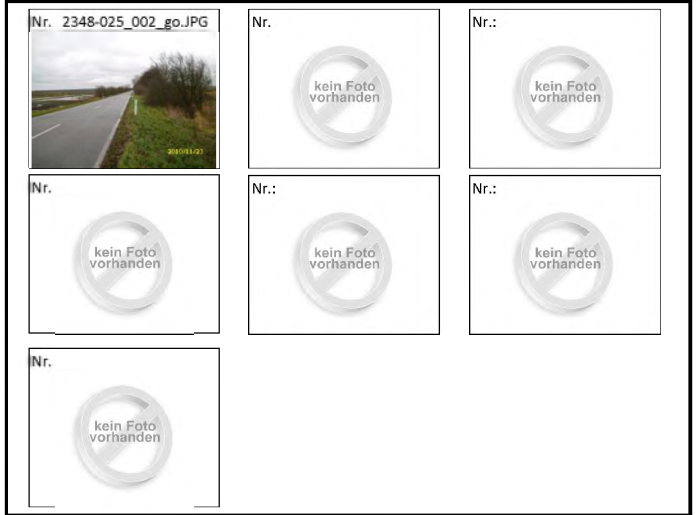
Nr.: 2348-025\_001\_go.JPG

Störfaktoren: Flutungsgefahr , Verrohrt

Böschung ungünstig für wandernde Tiere (zum Gewässer steiler und tiefer als Böschung zur Straße).

Bedeutung im Habitatverbund: sehr hoch  
Verkehrsdichte: mittel  
Brückenindex: 0  
Durchlass-Tauglichkeit: ungeeignet

Wasser tot.

Geschwindigkeitsbegrenzung	<input type="checkbox"/>	Bermen an Ufer anbinden	<input type="checkbox"/>
Trockenröhre einbringen	<input checked="" type="checkbox"/>	Wiesenzufahrten verlegen	<input type="checkbox"/>
		Komplexmaßnahmen notwendig	<input type="checkbox"/>
