Einschätzung von Durchlass-Bauwerken und Gefährdung des Fischotters

Aufnahme Nummer: 2348-026

Aufnahme-Datum: 23.11.2010

Gewässername: k.A.
Lage: nördl. Weißer Graben/Heinrichswalde 3
Straße: L 311
Landesstraße
Totfunde: 0

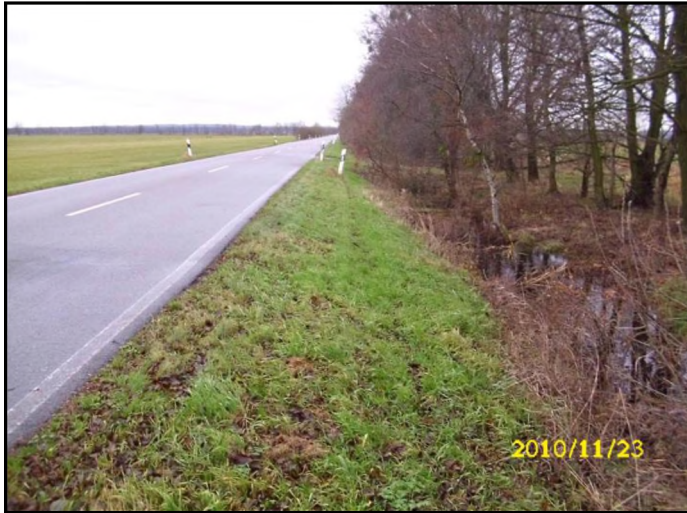
Nr.: 2348-026_001_go.JPG

Störfaktoren: Flutungsgefahr , Verrohrt

Böschung ungünstig für wandernde Tiere (zum Gewässer steiler und tiefer als Böschung zur Straße). , Zufahrt Wiese/Feld, der Otter aus dem Wasser und damit auf die Böschung und dichter an die Straße führt.

Bedeutung im Habitatverbund: sehr hoch
Verkehrsdichte: mittel
Brückenindex: 0
Durchlass-Tauglichkeit: ungeeignet

Geschwindigkeitsbegrenzung	<input type="checkbox"/>	Bermen an Ufer anbinden	<input type="checkbox"/>
Trockenröhre einbringen	<input checked="" type="checkbox"/>	Wiesenzufahrten verlegen	<input type="checkbox"/>
		Komplexmaßnahmen notwendig	<input type="checkbox"/>
