Einschätzung von Durchlass-Bauwerken und Gefährdung des Fischotters

Aufnahme Nummer: 2348-027

Aufnahme-Datum: 23.11.2010

Gewässername: k.A.
Lage: nördl. Weißer Graben/Heinrichswalde 4
Straße: L 311
Landesstraße
Todfunde: 1

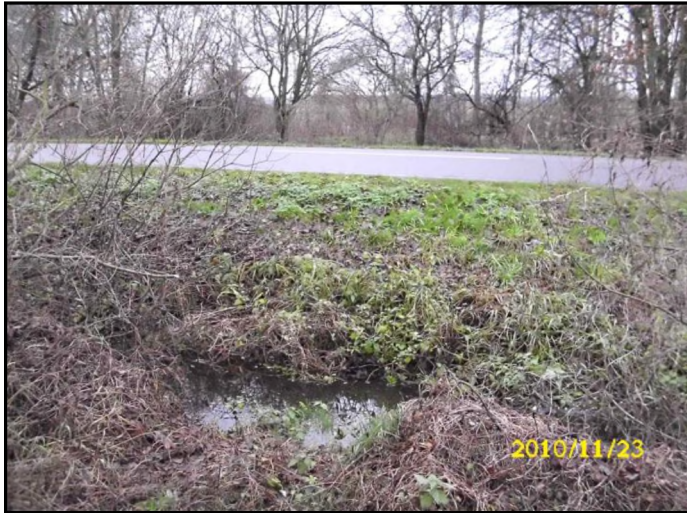
Nr.: 2348-027_001_go.JPG

Böschung ungünstig für wandernde Tiere (zum Gewässer steiler und tiefer als Böschung zur Straße). , Zufahrt Wiese/Feld, der Otter aus dem Wasser und damit auf die Böschung und dichter an die Straße führt.

Bedeutung im Habitatverbund: sehr hoch
Verkehrsdichte: mittel
Brückenindex: 0
Durchlass-Tauglichkeit: ungeeignet

Geschwindigkeitsbegrenzung	<input type="checkbox"/>	Bermen an Ufer anbinden	<input type="checkbox"/>
Trockenröhre einbringen	<input checked="" type="checkbox"/>	Wiesenzufahrten verlegen	<input type="checkbox"/>
		Komplexmaßnahmen notwendig	<input type="checkbox"/>

Totfund hier oder am Nachbarpunkt 2348-026. Biberwechsel auch in Höhe des Torfstiches. Unbedingt auch dort ein Durchlass, weil zum Torfstich auch mit Fischotterwechseln zu rechnen ist. Biberdamm wurde frisch aufgebaut und wieder abgetragen/zerstört.
