Einschätzung von Durchlass-Bauwerken und Gefährdung des Fischotters

Aufnahme Nummer: 2348-028

Aufnahme-Datum: 23.11.2010

Gewässername: k.A.
Lage: nördl. Weißer Graben/Heinrichswalde 5
Straße: L 311
Landesstraße
Totfunde: 0

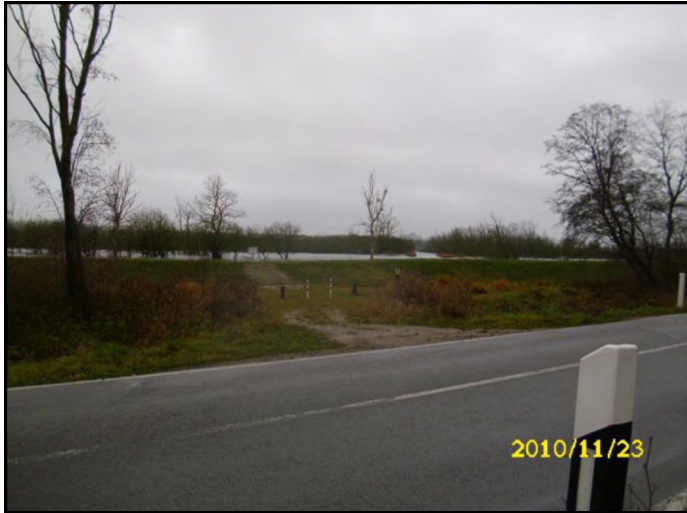
Nr.: 2348-028_001_go.JPG

Störfaktoren: Wehr/Stau , Durchlass vollständig geflutet

Böschung ungünstig für wandernde Tiere (zum Gewässer steiler und tiefer als Böschung zur Straße). , Zufahrt Wiese/Feld, der Otter aus dem Wasser und damit auf die Böschung und dichter an die Straße führt.

sonstige Störfaktoren: Straßengraben offen mit Gewässer verbunden (in 1 oder mehr Richtungen). Gefahr, dass Otter diese Rinnen hochwandern und dann am Ende auf die Straße laufen.

Bedeutung im Habitatverbund: sehr hoch
Verkehrsdichte: mittel
Brückenindex: 0
Durchlass-Tauglichkeit: ungeeignet

Geschwindigkeitsbegrenzung	<input type="checkbox"/>	Bermen an Ufer anbinden	<input type="checkbox"/>
Trockenröhre einbringen	<input checked="" type="checkbox"/>	Wiesenzufahrten verlegen	<input type="checkbox"/>
		Komplexmaßnahmen notwendig	<input type="checkbox"/>
