Einschätzung von Durchlass-Bauwerken und Gefährdung des Fischotters

Aufnahme Nummer: 2348-029 Aufnahme-Datum: 23.11.2010

Gewässername: k.A.
Lage: nördl. Weißer Graben/Heinrichswalde 5
Straße: L 311
Landesstraße
Totfunde: 0

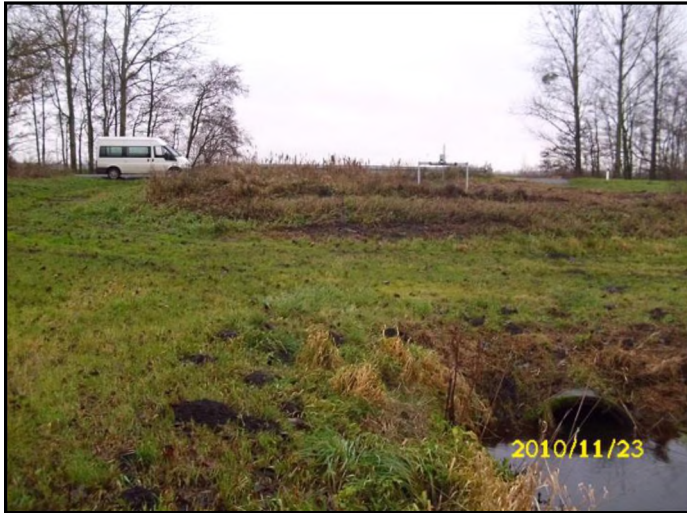
Nr.: 2348-029_001_go.JPG

Störfaktoren: Wehr/Stau , Durchlass vollständig geflutet

Böschung ungünstig für wandernde Tiere (zum Gewässer steiler und tiefer als Böschung zur Straße). , Zufahrt Wiese/Feld, der Otter aus dem Wasser und damit auf die Böschung und dichter an die Straße führt.

sonstige Störfaktoren: Straßengraben offen mit Gewässer verbunden (in 1 oder mehr Richtungen). Gefahr, dass Otter diese Rinnen hochwandern und dann am Ende auf die Straße laufen.

Bedeutung im Habitatverbund: sehr hoch
Verkehrsdichte: mittel
Brückenindex: 0
Durchlass-Tauglichkeit: ungeeignet

Geschwindigkeitsbegrenzung	<input type="checkbox"/>	Bermen an Ufer anbinden	<input type="checkbox"/>
Trockenröhre einbringen	<input checked="" type="checkbox"/>	Wiesenzufahrten verlegen	<input type="checkbox"/>
		Komplexmaßnahmen notwendig	<input type="checkbox"/>
