Einschätzung von Durchlass-Bauwerken und Gefährdung des Fischotters

Aufnahme Nummer: 2348-030 Aufnahme-Datum: 23.11.2010

Gewässername: Fleethgraben
Lage: Fleethhof Fleethgraben
Straße: L 311
Landesstraße
Todfunde: 0

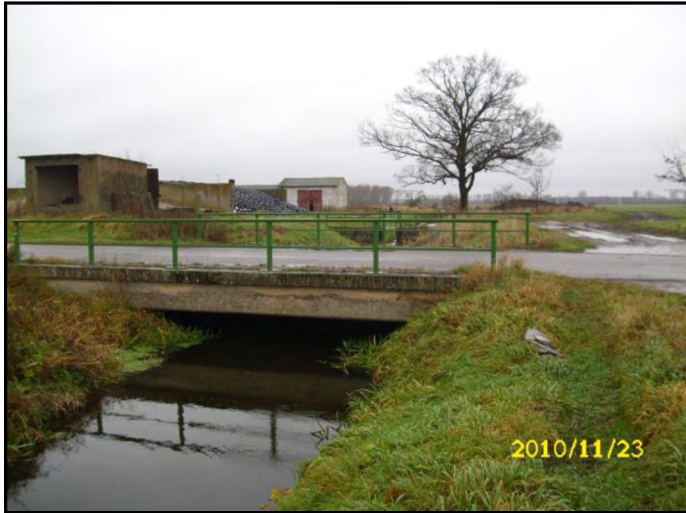
Nr.: 2348-030_001_go.JPG

Störfaktoren: Flutungsgefahr , Böschung ungünstig für wandernde Tiere (zum Gewässer steiler und tiefer als Böschung zur Straße).

Ungünstiges 'Länge zu Durchmesser'-Verhältnis , Straßengraben offen mit Gewässer verbunden (in 1 oder mehr Richtungen). Gefahr, dass Otter diese Rinnen hochwandern und dann am Ende auf die Straße laufen.

Laut Griesau/Dienemann grün. Bermen fehlen aber.

| Kastendurchlass/Maul beids. Berme | <input checked="" type="checkbox"/> | Verrohrung öffnen | <input type="checkbox"/> |
