Einschätzung von Durchlass-Bauwerken und Gefährdung des Fischotters

Aufnahme Nummer: 2348-031

Aufnahme-Datum: 30.07.2010

Gewässername: k.A.
Lage: Gahlb. See 3
Straße: L 312
Landesstraße
Totfunde: 0

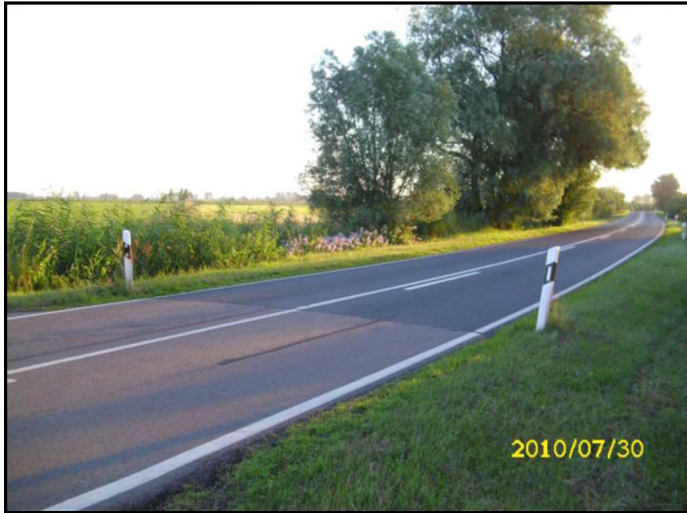
Nr.: 2348-031_001_go.JPG

Störfaktoren: Flutungsgefahr , Böschung ungünstig für wandernde Tiere (zum Gewässer steiler und tiefer als Böschung zur Straße).

Ungünstiges 'Länge zu Durchmesser'-Verhältnis , Zufahrt Wiese/Feld, der Otter aus dem Wasser und damit auf die Böschung und dichter an die Straße führt.

sonstige Störfaktoren: Straßengraben offen mit Gewässer verbunden (in 1 oder mehr Richtungen). Gefahr, dass Otter diese Rinnen hochwandern und dann am Ende auf die Straße laufen.

Trennung Wehr Durchlass	<input type="checkbox"/>	keine notwendig	<input checked="" type="checkbox"/>
Installation oberhalb Wehr	<input type="checkbox"/>	Markierstruktur Steinsch	<input type="checkbox"/>
Installation unterhalb Wehr	<input type="checkbox"/>	Markierstruktur Ufersubstrat	<input type="checkbox"/>
Entfernung Rechen	<input type="checkbox"/>	Markierstruktur Laufbohle fest	<input type="checkbox"/>
Entfernung sonstige Hindernisse	<input type="checkbox"/>	Markierstruktur Laufbohle schwimmend	<input type="checkbox"/>
Kastendurchlass/Maul eins. Berme	<input type="checkbox"/>	Markierstruktur Podest	<input type="checkbox"/>
Kastendurchlass/Maul beids. Berme	<input checked="" type="checkbox"/>	Verrohrung öffnen	<input type="checkbox"/>
Markierstruktur einseitig	<input type="checkbox"/>	Leit-/Schutzzäune notwendig	<input type="checkbox"/>
Markierstruktur beidseitig	<input type="checkbox"/>	Leitstrukturen/ -senken einrichten	<input type="checkbox"/>

Bauwerk mit beidseitiger Berme ist hier komplex, weil mehrere Gewässer und Wiesenzufahrten zusammenkommen.
