Einschätzung von Durchlass-Bauwerken und Gefährdung des Fischotters

Aufnahme Nummer: 2349-001 Aufnahme-Datum: 30.07.2010

Gewässername: k.A.
Lage: nördl. Jatznick Bahn
Straße: k.A.
Gleisanlage
Todfunde: 0

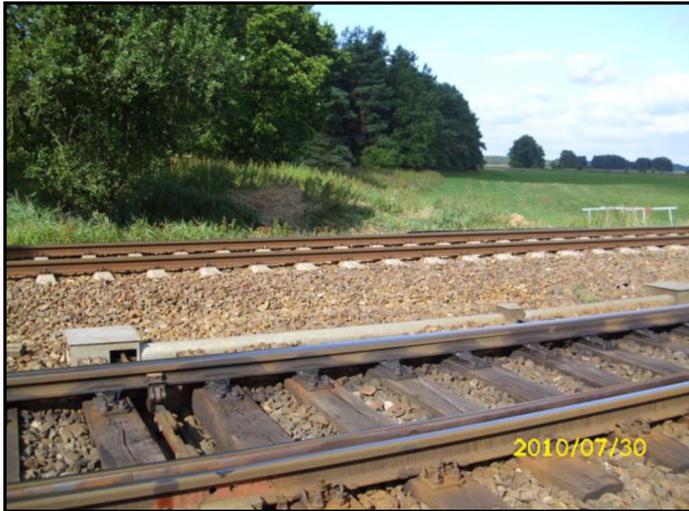
Nr.: 2349-001_001_go.JPG

Störfaktoren: Wehr/Stau , Flutungsgefahr , Böschung ungünstig für wandernde Tiere (zum Gewässer steiler und tiefer als Böschung zur Straße).

Ungünstiges 'Länge zu Durchmesser'-Verhältnis , Knick im Gewässerverlauf. Gefahr, dass Otter den kürzesten Weg wählen

Bedeutung im Habitatverbund: mittel
Verkehrsdichte: gering
Brückenindex: 0
Durchlass-Tauglichkeit: ungeeignet

Geschwindigkeitsbegrenzung	<input type="checkbox"/>	Bermen an Ufer anbinden	<input type="checkbox"/>
Trockenröhre einbringen	<input checked="" type="checkbox"/>	Wiesenzufahrten verlegen	<input type="checkbox"/>
		Komplexmaßnahmen notwendig	<input type="checkbox"/>
