Einschätzung von Durchlass-Bauwerken und Gefährdung des Fischotters

Aufnahme Nummer: 2349-002 Aufnahme-Datum: 30.07.2010

Gewässername: k.A.
Lage: Jatznick Samendarre
Straße: B 109
Bundesstraße
Totfunde: 0

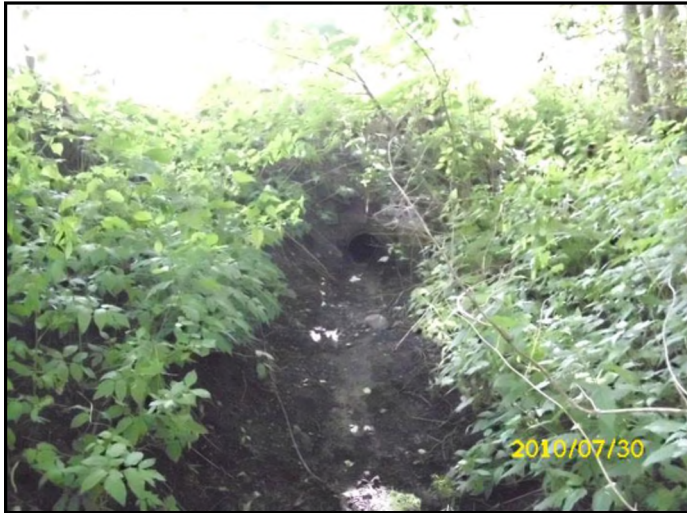
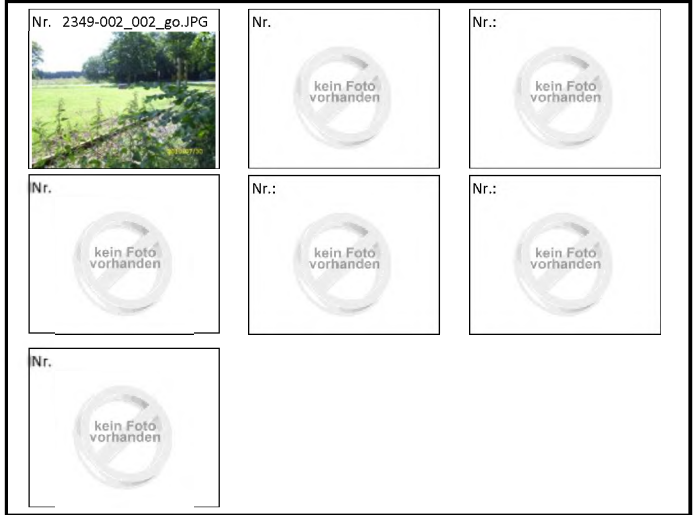
Nr.: 2349-002_001_go.JPG

Störfaktoren: Verrohrt , Böschung ungünstig für wandernde Tiere (zum Gewässer steiler und tiefer als Böschung zur Straße).

Knick im Gewässerverlauf. Gefahr, dass Otter den kürzesten Weg wählen , Parallelweg, der Otter aus dem Wasser und damit auf die Böschung und dichter an die Straße führt.

Bedeutung im Habitatverbund: mittel
Verkehrsdichte: hoch
Brückenindex: 0
Durchlass-Tauglichkeit: ungeeignet

Alter Gewässerlauf parallel zum Bauwerk mit einseitiger Berme nur noch als Senke in der Hecke vorhanden.

Trennung Wehr Durchlass	<input type="checkbox"/>	keine notwendig	<input type="checkbox"/>
Installation oberhalb Wehr	<input type="checkbox"/>	Markierstruktur Steinsch	<input type="checkbox"/>
Installation unterhalb Wehr	<input type="checkbox"/>	Markierstruktur Ufersubstrat	<input type="checkbox"/>
Entfernung Rechen	<input type="checkbox"/>	Markierstruktur Laufbohle fest	<input type="checkbox"/>
Entfernung sonstige Hindernisse	<input type="checkbox"/>	Markierstruktur Laufbohle schwimmend	<input type="checkbox"/>
Kastendurchlass/Maul eins. Berme	<input checked="" type="checkbox"/>	Markierstruktur Podest	<input type="checkbox"/>
Kastendurchlass/Maul beids. Berme	<input type="checkbox"/>	Verrohrung öffnen	<input type="checkbox"/>
Markierstruktur einseitig	<input type="checkbox"/>	Leit-/Schutzzäune notwendig	<input type="checkbox"/>
Markierstruktur beidseitig	<input type="checkbox"/>	Leitstrukturen/ -senken einrichten	<input checked="" type="checkbox"/>

Geschwindigkeitsbegrenzung	<input type="checkbox"/>	Bermen an Ufer anbinden	<input type="checkbox"/>
Trockenröhre einbringen	<input checked="" type="checkbox"/>	Wiesenzufahrten verlegen	<input type="checkbox"/>
		Komplexmaßnahmen notwendig	<input type="checkbox"/>
