# Einschätzung von Durchlass-Bauwerken und Gefährdung des Fischotters

Aufnahme Nummer: 2349-003

Aufnahme-Datum: 30.07.2010

Gewässername: k.A.  
Lage: nördl. Jatznick Samendarre  
Straße: B 109  
Bundesstraße  
Totfunde: 0

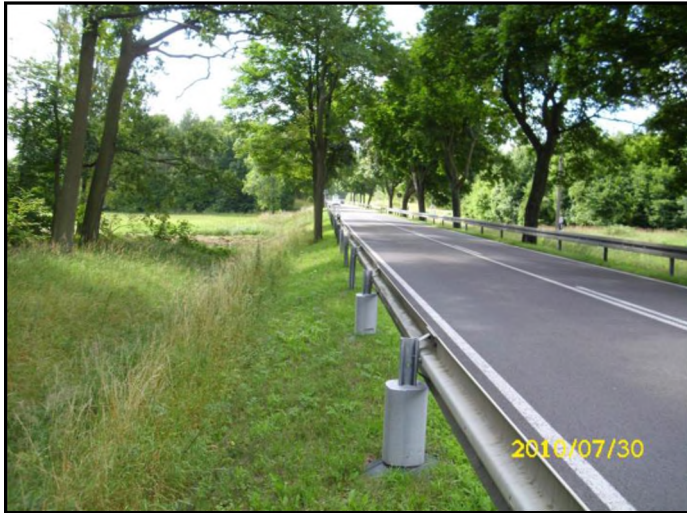
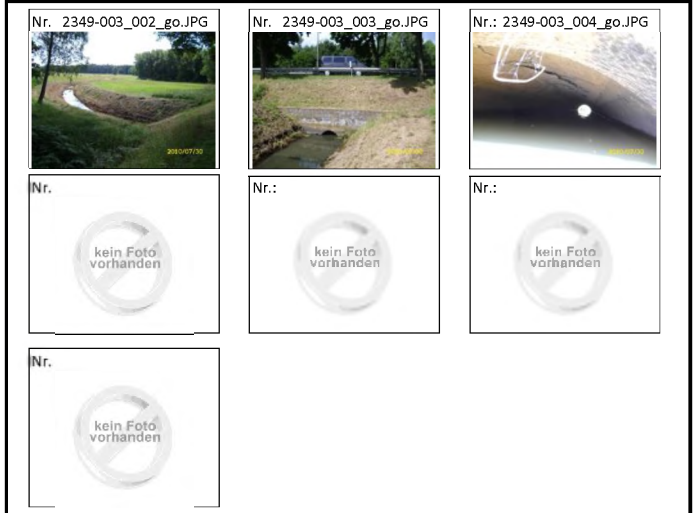
Nr.: 2349-003\_001\_go.JPG

Störfaktoren: Flutungsgefahr , Ungünstiges 'Länge zu Durchmesser'-Verhältnis

Straßengraben offen mit Gewässer verbunden (in 1 oder mehr Richtungen). Gefahr, dass Otter diese Rinnen hochwandern und dann am Ende auf die Straße laufen.

Durchlass vollständig geflutet?

Bedeutung im Habitatverbund: mittel  
Verkehrsdichte: hoch  
Brückenindex: 0,024  
Durchlass-Tauglichkeit: ungeeignet

Geschwindigkeitsbegrenzung	<input type="checkbox"/>	Bermen an Ufer anbinden	<input type="checkbox"/>
Trockenröhre einbringen	<input checked="" type="checkbox"/>	Wiesenzufahrten verlegen	<input type="checkbox"/>
		Komplexmaßnahmen notwendig	<input type="checkbox"/>

Sehr viel Wild in dem Bereich zwischen 2349-003 und 2349-004-go. Im Idealfall Faunapassage künftig so bauen, dass diese Tiere (Wildschweine/Rehe) diese auch nutzen können.
