Einschätzung von Durchlass-Bauwerken und Gefährdung des Fischotters

Aufnahme Nummer: 2349-004 Aufnahme-Datum: 30.07.2010

Gewässername: k.A.
Lage: nördl. Jatznick Samendarre Bahn
Straße: k.A.
Gleisanlage
Todfunde: 0

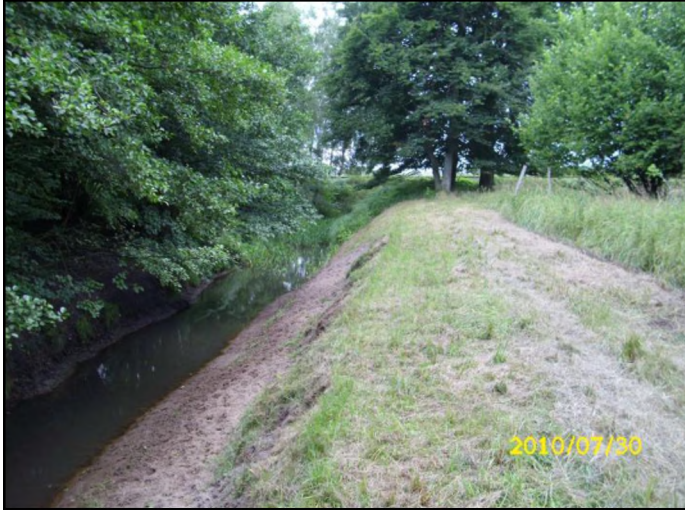
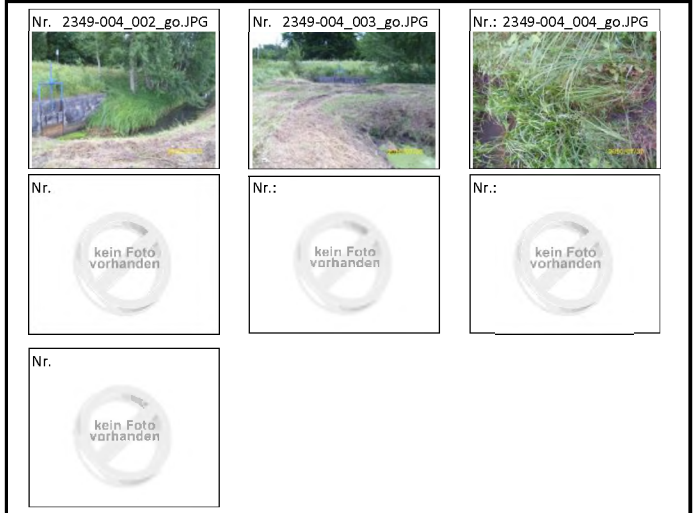
Nr.: 2349-004_001_go.JPG

Störfaktoren: Wehr/Stau , Flutungsgefahr , Ungünstiges 'Länge zu Durchmesser'-Verhältnis

Knick im Gewässerverlauf. Gefahr, dass Otter den kürzesten Weg wählen , Zufahrt Wiese/Feld, der Otter aus dem Wasser und damit auf die Böschung und dichter an die Straße führt.

Bedeutung im Habitatverbund: mittel
Verkehrsdichte: gering
Brückenindex: 0
Durchlass-Tauglichkeit: ungeeignet

Geschwindigkeitsbegrenzung	<input type="checkbox"/>	Bermen an Ufer anbinden	<input type="checkbox"/>
Trockenröhre einbringen	<input checked="" type="checkbox"/>	Wiesenzufahrten verlegen	<input type="checkbox"/>
		Komplexmaßnahmen notwendig	<input type="checkbox"/>
