Einschätzung von Durchlass-Bauwerken und Gefährdung des Fischotters

Aufnahme Nummer: 2349-006

Aufnahme-Datum: 05.08.2010

Gewässername: k.A.
Lage: Louisenhof b109 nord
Straße: B 109
Bundesstraße
Totfunde: 0

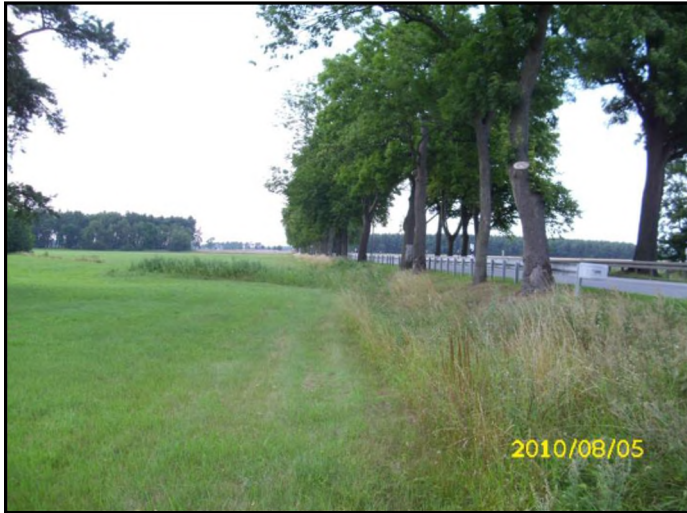
Nr.: 2349-006_001_go.JPG

Störfaktoren: Flutungsgefahr , Ungünstiges 'Länge zu Durchmesser'-Verhältnis

Zufahrt Wiese/Feld, der Otter aus dem Wasser und damit auf die Böschung und dichter an die Straße führt.

Bedeutung im Habitatverbund: mittel
Verkehrsdichte: hoch
Brückenindex: 0,013
Durchlass-Tauglichkeit: ungeeignet

Geschwindigkeitsbegrenzung	<input type="checkbox"/>	Bermen an Ufer anbinden	<input type="checkbox"/>
Trockenröhre einbringen	<input checked="" type="checkbox"/>	Wiesenzufahrten verlegen	<input checked="" type="checkbox"/>
		Komplexmaßnahmen notwendig	<input type="checkbox"/>
