Einschätzung von Durchlass-Bauwerken und Gefährdung des Fischotters

Aufnahme Nummer: 2349-007

Aufnahme-Datum: 05.08.2010

Gewässername: k.A.
Lage: Louisenhof b109 mitte
Straße: B 109
Bundesstraße
Todfunde: 2

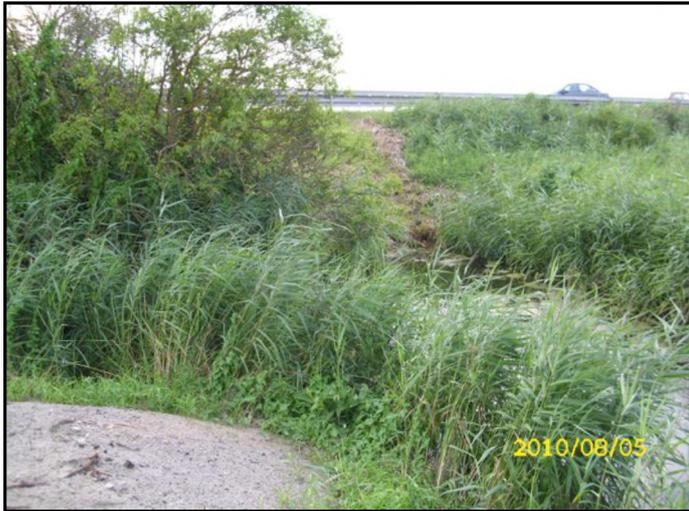
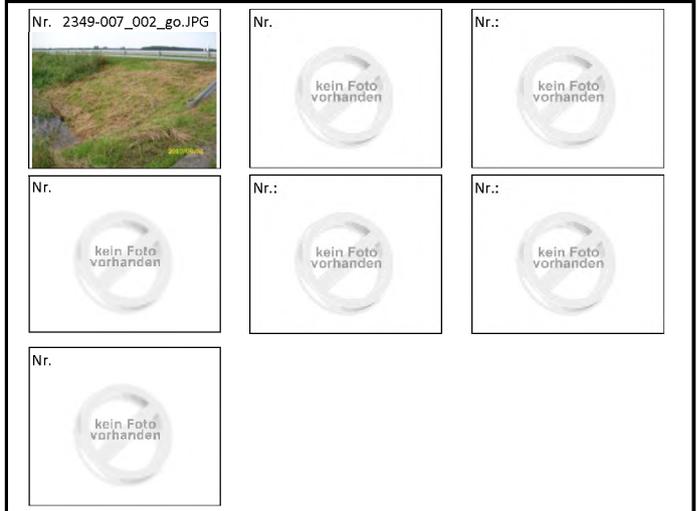
Nr.: 2349-007_001_go.JPG

Störfaktoren: Durchlass vollständig geflutet , Straßengraben offen mit Gewässer verbunden (in 1 oder mehr Richtungen). Gefahr, dass Otter diese Rinnen hochwandern und dann am Ende auf die Straße laufen.

Böschung ungünstig für wandernde Tiere (zum Gewässer steiler und tiefer als Böschung zur Straße). , Ungünstiges 'Länge zu Durchmesser'-Verhältnis

Bedeutung im Habitatverbund: sehr hoch
Verkehrsdichte: hoch
Brückenindex: 0
Durchlass-Tauglichkeit: ungeeignet

| Kastendurchlass/Maul beids. Berme | <input checked="" type="checkbox"/> | Verrohrung öffnen | <input type="checkbox"/> |
| Trockenröhre einbringen | <input checked="" type="checkbox"/> | Wiesenzufahrten verlegen | <input type="checkbox"/> |
