Einschätzung von Durchlass-Bauwerken und Gefährdung des Fischotters

Aufnahme Nummer: 2349-008

Aufnahme-Datum: 05.08.2010

Gewässername: Zarow
Lage: Louisenhof b109 süd
Straße: B 109
Bundesstraße
Todfunde: 1

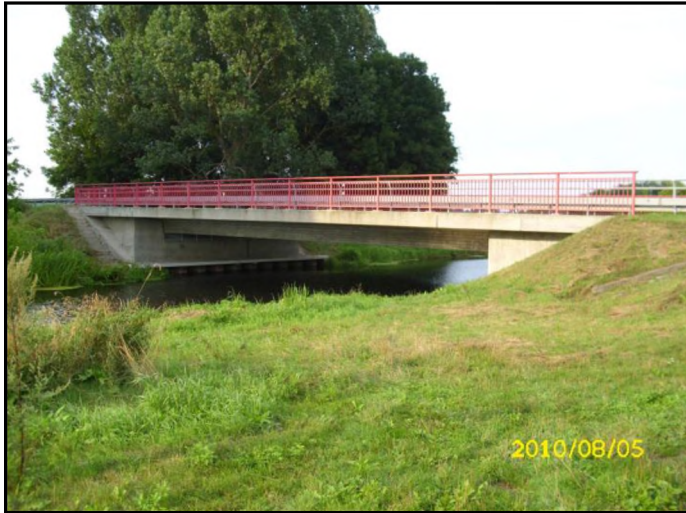
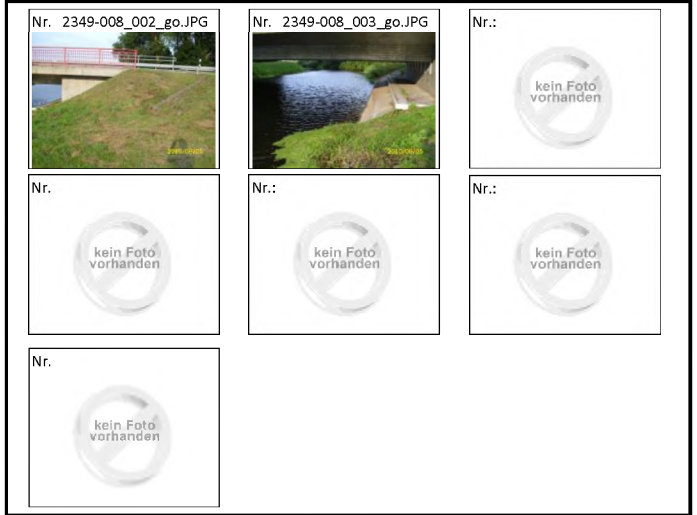
Nr.: 2349-008_001_go.JPG

Störfaktoren: Böschung ungünstig für wandernde Tiere (zum Gewässer steiler und tiefer als Böschung zur Straße).

Bermen zu schmal

Die Bermen sind zu schmal und die Schräge zu steil und glatt.
