Einschätzung von Durchlass-Bauwerken und Gefährdung des Fischotters

Aufnahme Nummer: 2349-010

Aufnahme-Datum: 05.08.2010

Gewässername: k.A.
Lage: NÖ Blumenthal
Straße: L 28
Landesstraße
Totfunde: 0

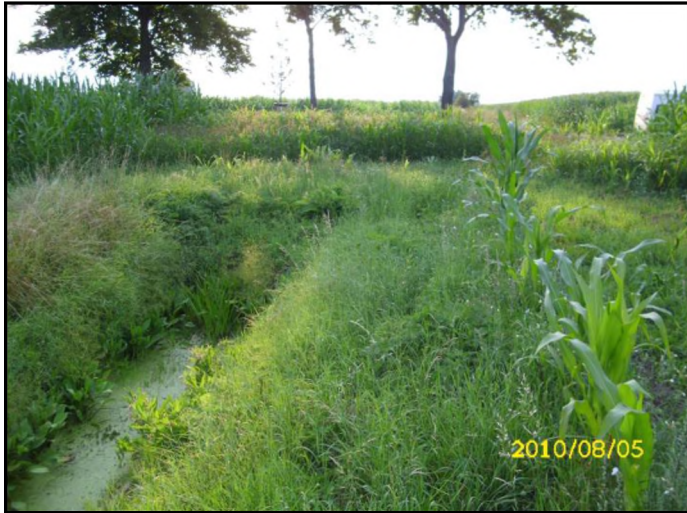
Nr.: 2349-010_001_go.JPG

Störfaktoren: Durchlass vollständig geflutet , Verrohrt

Knick im Gewässerverlauf. Gefahr, dass Otter den kürzesten Weg wählen , Zufahrt Wiese/Feld, der Otter aus dem Wasser und damit auf die Böschung und dichter an die Straße führt.

Bedeutung im Habitatverbund: mittel
Verkehrsdichte: mittel
Brückenindex: 0
Durchlass-Tauglichkeit: ungeeignet

Trennung Wehr Durchlass	<input type="checkbox"/>	keine notwendig	<input type="checkbox"/>
Installation oberhalb Wehr	<input type="checkbox"/>	Markierstruktur Steinsch	<input type="checkbox"/>
Installation unterhalb Wehr	<input type="checkbox"/>	Markierstruktur Ufersubstrat	<input type="checkbox"/>
Entfernung Rechen	<input type="checkbox"/>	Markierstruktur Laufbohle fest	<input type="checkbox"/>
Entfernung sonstige Hindernisse	<input type="checkbox"/>	Markierstruktur Laufbohle schwimmend	<input type="checkbox"/>
Kastendurchlass/Maul eins. Berme	<input checked="" type="checkbox"/>	Markierstruktur Podest	<input type="checkbox"/>
Kastendurchlass/Maul beids. Berme	<input type="checkbox"/>	Verrohrung öffnen	<input type="checkbox"/>
Markierstruktur einseitig	<input type="checkbox"/>	Leit-/Schutzzäune notwendig	<input type="checkbox"/>
Markierstruktur beidseitig	<input type="checkbox"/>	Leitstrukturen/ -senken einrichten	<input checked="" type="checkbox"/>

Geschwindigkeitsbegrenzung	<input type="checkbox"/>	Bermen an Ufer anbinden	<input type="checkbox"/>
Trockenröhre einbringen	<input checked="" type="checkbox"/>	Wiesenzufahrten verlegen	<input type="checkbox"/>
		Komplexmaßnahmen notwendig	<input type="checkbox"/>
