Einschätzung von Durchlass-Bauwerken und Gefährdung des Fischotters

Aufnahme Nummer: 2349-011 Aufnahme-Datum: 05.08.2010

Gewässername: k.A.
Lage: NÖ Blumenthal 2
Straße: L 28
Landesstraße
Todfunde: 0

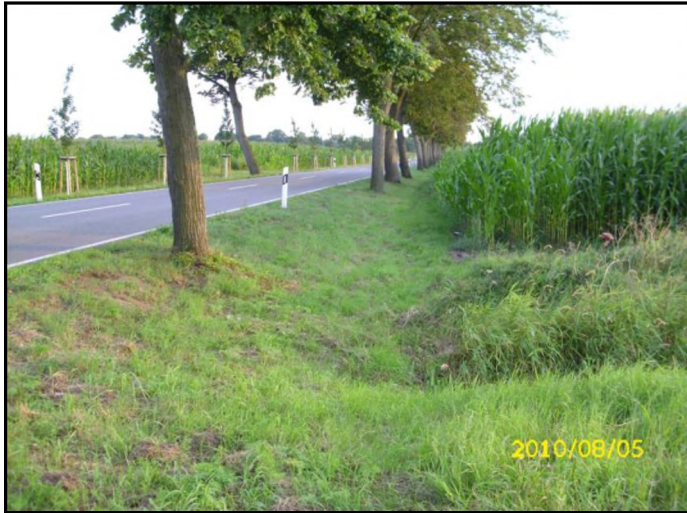
Nr.: 2349-011_001_go.JPG

Störfaktoren: Durchlass geflutet oder fehlt, Verrohrt oder fehlt,B

Bedeutung im Habitatverbund: mittel
Verkehrsdichte: mittel
Brückenindex: 0
Durchlass-Tauglichkeit: ungeeignet

Trennung Wehr Durchlass	<input type="checkbox"/>	keine notwendig	<input type="checkbox"/>
Installation oberhalb Wehr	<input type="checkbox"/>	Markierstruktur Steinsch	<input type="checkbox"/>
Installation unterhalb Wehr	<input type="checkbox"/>	Markierstruktur Ufersubstrat	<input type="checkbox"/>
Entfernung Rechen	<input type="checkbox"/>	Markierstruktur Laufbohle fest	<input type="checkbox"/>
Entfernung sonstige Hindernisse	<input type="checkbox"/>	Markierstruktur Laufbohle schwimmend	<input type="checkbox"/>
Kastendurchlass/Maul eins. Berme	<input checked="" type="checkbox"/>	Markierstruktur Podest	<input type="checkbox"/>
Kastendurchlass/Maul beids. Berme	<input type="checkbox"/>	Verrohrung öffnen	<input type="checkbox"/>
Markierstruktur einseitig	<input type="checkbox"/>	Leit-/Schutzzäune notwendig	<input type="checkbox"/>
Markierstruktur beidseitig	<input type="checkbox"/>	Leitstrukturen/ -senken einrichten	<input checked="" type="checkbox"/>

Geschwindigkeitsbegrenzung	<input type="checkbox"/>	Bermen an Ufer anbinden	<input type="checkbox"/>
Trockenröhre einbringen	<input checked="" type="checkbox"/>	Wiesenzufahrten verlegen	<input type="checkbox"/>
		Komplexmaßnahmen notwendig	<input type="checkbox"/>
