Einschätzung von Durchlass-Bauwerken und Gefährdung des Fischotters

Aufnahme Nummer: 2349-013

Aufnahme-Datum: 22.11.2010

Gewässername: k.A.
Lage: weiter südl. Altwigshagen
Straße: k.A.
sonstige Straße
Todfunde: 0

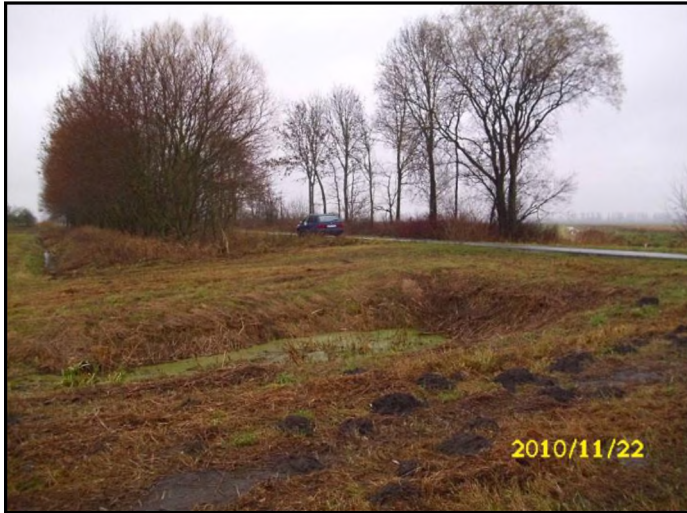
Nr.: 2349-013_001_go.JPG

Störfaktoren: Wehr/Stau , Durchlass vollständig geflutet , Böschung ungünstig für wandernde Tiere (zum Gewässer steiler und tiefer als Böschung zur Straße).

Ungünstiges 'Länge zu Durchmesser'-Verhältnis , Zufahrt Wiese/Feld, der Otter aus dem Wasser und damit auf die Böschung und dichter an die Straße führt.

sonstige Störfaktoren: Straßengraben offen mit Gewässer verbunden (in 1 oder mehr Richtungen). Gefahr, dass Otter diese Rinnen hochwandern und dann am Ende auf die Straße laufen.

Bedeutung im Habitatverbund: mittel
Verkehrsdichte: mittel
Brückenindex: 0
Durchlass-Tauglichkeit: ungeeignet

Geschwindigkeitsbegrenzung	<input type="checkbox"/>	Bermen an Ufer anbinden	<input checked="" type="checkbox"/>
Trockenröhre einbringen	<input checked="" type="checkbox"/>	Wiesenzufahrten verlegen	<input type="checkbox"/>
		Komplexmaßnahmen notwendig	<input type="checkbox"/>

Moorniederung mit Gewässer parallel zur Straße. Deshalb wichtig, die Hauptgewässer/Leitlinien durchgängig zu gestalten.
