Einschätzung von Durchlass-Bauwerken und Gefährdung des Fischotters

Aufnahme Nummer: 2349-014

Aufnahme-Datum: 23.11.2010

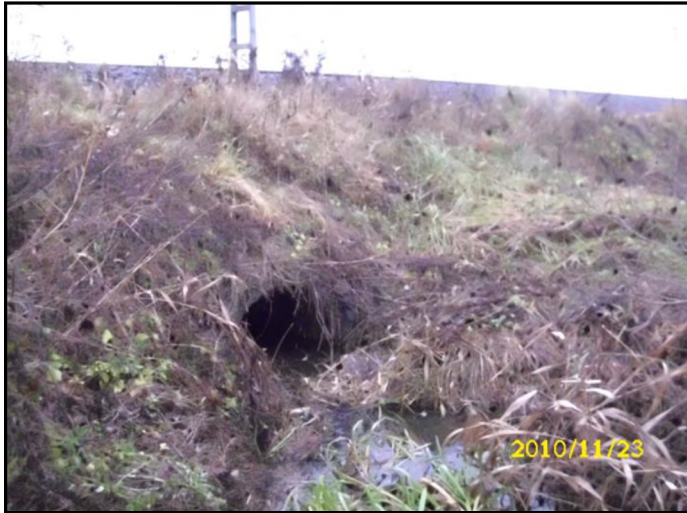
Nr.: 2349-014_001_go.JPG

Störfaktoren: Flutungsgefahr, Straßengraben offen mit Gewässer verbunden (in 1 oder mehr Richtungen). Gefahr, dass Otter diese Rinnen hochwandern und dann am Ende auf die Straße laufen.

Ungünstiges 'Länge zu Durchmesser'-Verhältnis

Bedeutung im Habitatverbund: mittel
Verkehrsdichte: gering
Brückenindex: 0,06
Durchlass-Tauglichkeit: ungeeignet

Geschwindigkeitsbegrenzung	<input type="checkbox"/>	Bermen an Ufer anbinden	<input type="checkbox"/>
Trockenröhre einbringen	<input checked="" type="checkbox"/>	Wiesenzufahrten verlegen	<input type="checkbox"/>
		Komplexmaßnahmen notwendig	<input type="checkbox"/>
