Einschätzung von Durchlass-Bauwerken und Gefährdung des Fischotters

Aufnahme Nummer: 2349-015 Aufnahme-Datum: 22.11.2010

Gewässername: k.A.
Lage: noch weiter südl. Altwigshagen
Straße: k.A.
sonstige Straße
Totfunde: 0

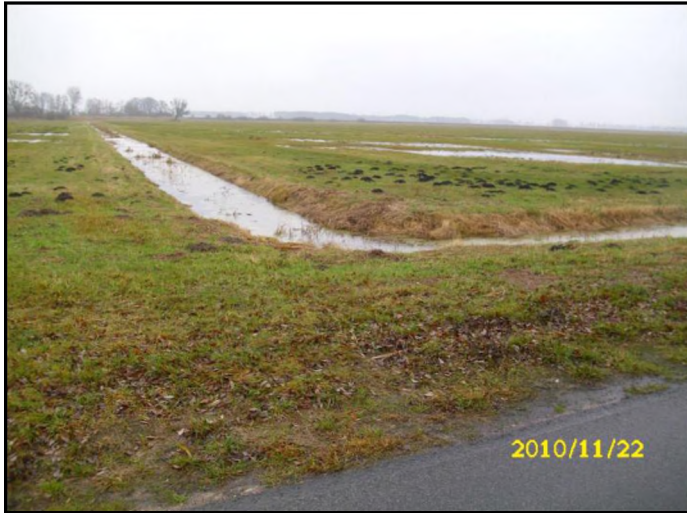
Nr.: 2349-015_001_go.JPG

Störfaktoren: Durchlass vollständig geflutet, Böschung ungünstig für wandernde Tiere (zum Gewässer steiler und tiefer als Böschung zur Straße).

Ungünstiges 'Länge zu Durchmesser'-Verhältnis, Knick im Gewässerverlauf. Gefahr, dass Otter den kürzesten Weg wählen

sonstige Störfaktoren: Straßengraben offen mit Gewässer verbunden (in 1 oder mehr Richtungen). Gefahr, dass Otter diese Rinnen hochwandern und dann am Ende auf die Straße laufen.

Bedeutung im Habitatverbund: sehr hoch
Verkehrsdichte: mittel
Brückenindex: 0
Durchlass-Tauglichkeit: ungeeignet

Geschwindigkeitsbegrenzung	<input type="checkbox"/>	Bermen an Ufer anbinden	<input type="checkbox"/>
Trockenröhre einbringen	<input checked="" type="checkbox"/>	Wiesenzufahrten verlegen	<input type="checkbox"/>
		Komplexmaßnahmen notwendig	<input type="checkbox"/>

Moorniederung mit Gewässer parallel zur Straße. Deshalb wichtig, die Hauptgewässer/Leitlinien durchgängig zu gestalten.
