Einschätzung von Durchlass-Bauwerken und Gefährdung des Fischotters

Aufnahme Nummer: 2349-016 Aufnahme-Datum: 23.11.2010

Gewässername: k.A.
Lage: swlich Finckenbruck
Straße: k.A.
Gleisanlage
Todfunde: 0

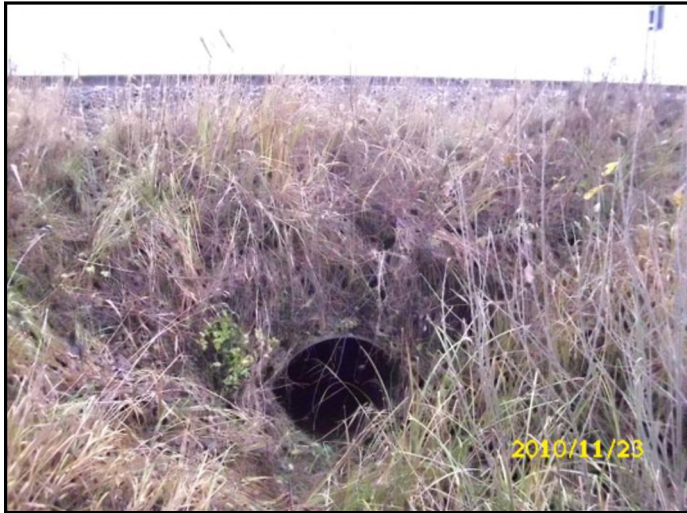
Nr.: 2349-016_001_go.JPG

Störfaktoren: Flutungsgefahr , Ungünstiges 'Länge zu Durchmesser'-Verhältnis

Zufahrt Wiese/Feld, der Otter aus dem Wasser und damit auf die Böschung und dichter an die Straße führt.

Brückentyp: Rohrdurchlass Durchlaß Durchmesser: k.A.

Lichte Breite [m]: 1,1
Lichte Höhe [m]: 0,9 Brückenlänge [m]: 12

Bedeutung im Habitatverbund: mittel
Verkehrsdichte: gering
Brückenindex: 0,083
Durchlass-Tauglichkeit: ungeeignet

Geschwindigkeitsbegrenzung	<input type="checkbox"/>	Bermen an Ufer anbinden	<input type="checkbox"/>
Trockenröhre einbringen	<input checked="" type="checkbox"/>	Wiesenzufahrten verlegen	<input type="checkbox"/>
		Komplexmaßnahmen notwendig	<input type="checkbox"/>
