Einschätzung von Durchlass-Bauwerken und Gefährdung des Fischotters

Aufnahme Nummer: 2349-017

Aufnahme-Datum: 23.11.2010

Gewässername: k.A.
Lage: Stubbenwiesesüdlich Finckenbruck
Straße: k.A.
Gleisanlage
Todfunde: 0

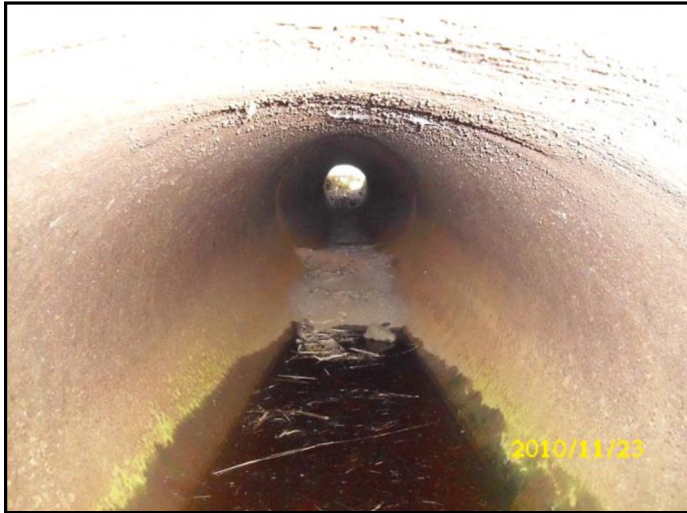
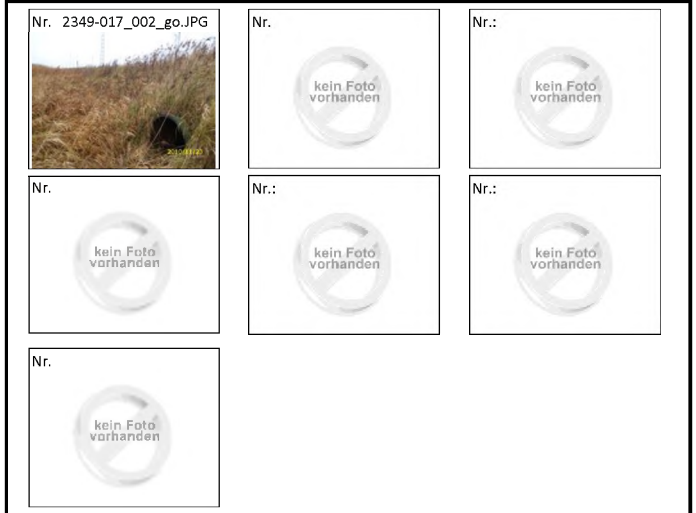
Nr.: 2349-017_001_go.JPG

Störfaktoren: Ungünstiges 'Länge zu Durchmesser'-Verhältnis

Straßengraben offen mit Gewässer verbunden (in 1 oder mehr Richtungen). Gefahr, dass Otter diese Rinnen hochwandern und dann am Ende auf die Straße laufen.

Bedeutung im Habitatverbund: mittel
Verkehrsdichte: gering
Brückenindex: 0,083
Durchlass-Tauglichkeit: ungeeignet

Durchlass funktioniert als Trockendurchlass. Nur nach ergiebigem Regen (wie zur Zeit der Untersuchung) steht am Eingang ca. 20cm Wasser.

Trennung Wehr Durchlass	<input type="checkbox"/>	keine notwendig	<input checked="" type="checkbox"/>
Installation oberhalb Wehr	<input type="checkbox"/>	Markierstruktur Steinsch	<input type="checkbox"/>
Installation unterhalb Wehr	<input type="checkbox"/>	Markierstruktur Ufersubstrat	<input type="checkbox"/>
Entfernung Rechen	<input type="checkbox"/>	Markierstruktur Laufbohle fest	<input type="checkbox"/>
Entfernung sonstige Hindernisse	<input type="checkbox"/>	Markierstruktur Laufbohle schwimmend	<input type="checkbox"/>
Kastendurchlass/Maul eins. Berme	<input checked="" type="checkbox"/>	Markierstruktur Podest	<input type="checkbox"/>
Kastendurchlass/Maul beids. Berme	<input type="checkbox"/>	Verrohrung öffnen	<input type="checkbox"/>
Markierstruktur einseitig	<input type="checkbox"/>	Leit-/Schutzzäune notwendig	<input type="checkbox"/>
Markierstruktur beidseitig	<input type="checkbox"/>	Leitstrukturen/ -senken einrichten	<input type="checkbox"/>
