Einschätzung von Durchlass-Bauwerken und Gefährdung des Fischotters

Aufnahme Nummer: 2349-018 Aufnahme-Datum: 22.11.2010

Gewässername: Landgraben
Lage: Landgraben südl. Altwigshagen
Straße: k.A.
sonstige Straße
Todfunde: 0

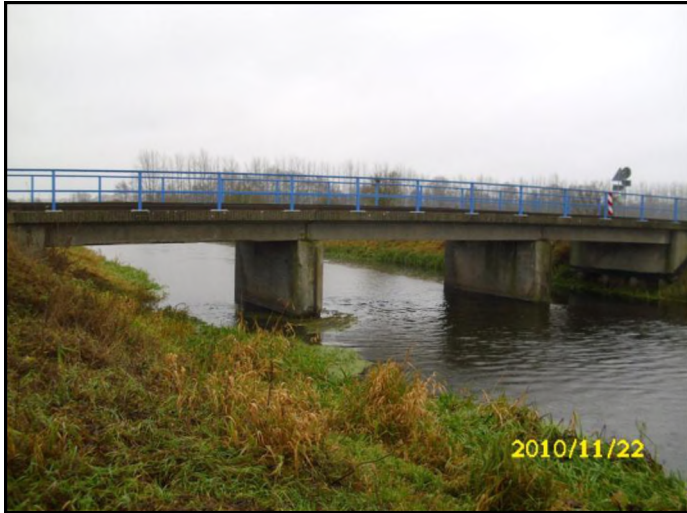
Nr.: 2349-018_001_go.JPG

Störfaktoren: Böschung ungünstig für wandernde Tiere (zum Gewässer steiler und tiefer als Böschung zur Straße).

Bermen fehlerhaft

Bedeutung im Habitatverbund: sehr hoch
Verkehrsdichte: mittel
Brückenindex: 1,964
Durchlass-Tauglichkeit: bedingt geeignet

Trennung Wehr Durchlass	<input type="checkbox"/>	keine notwendig	<input type="checkbox"/>
Installation oberhalb Wehr	<input type="checkbox"/>	Markierstruktur Steinsch	<input type="checkbox"/>
Installation unterhalb Wehr	<input type="checkbox"/>	Markierstruktur Ufersubstrat	<input checked="" type="checkbox"/>
Entfernung Rechen	<input type="checkbox"/>	Markierstruktur Laufbohle fest	<input type="checkbox"/>
Entfernung sonstige Hindernisse	<input type="checkbox"/>	Markierstruktur Laufbohle schwimmend	<input type="checkbox"/>
Kastendurchlass/Maul eins. Berme	<input type="checkbox"/>	Markierstruktur Podest	<input type="checkbox"/>
Kastendurchlass/Maul beids. Berme	<input checked="" type="checkbox"/>	Verrohrung öffnen	<input type="checkbox"/>
Markierstruktur einseitig	<input type="checkbox"/>	Leit-/Schutzzäune notwendig	<input type="checkbox"/>
Markierstruktur beidseitig	<input type="checkbox"/>	Leitstrukturen/ -senken einrichten	<input type="checkbox"/>
