Einschätzung von Durchlass-Bauwerken und Gefährdung des Fischotters

Aufnahme Nummer: 2349-019 Aufnahme-Datum: 22.11.2010

Gewässername: k.A.
Lage: Floßgraben südl. Altwigshagen
Straße: k.A.
sonstige Straße
Todfunde: 0

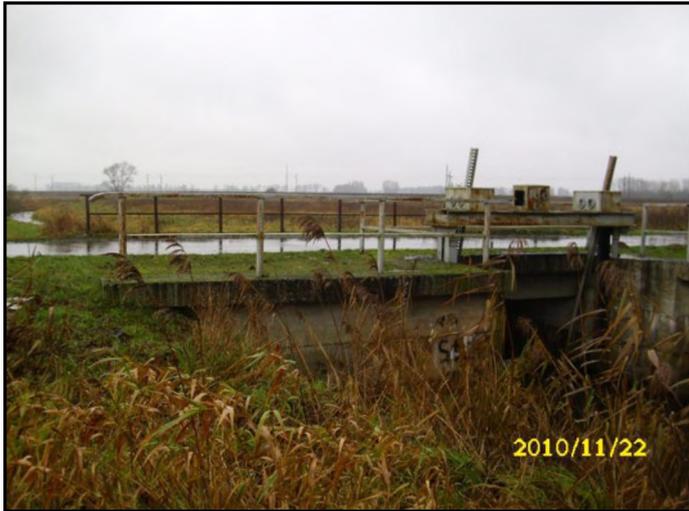
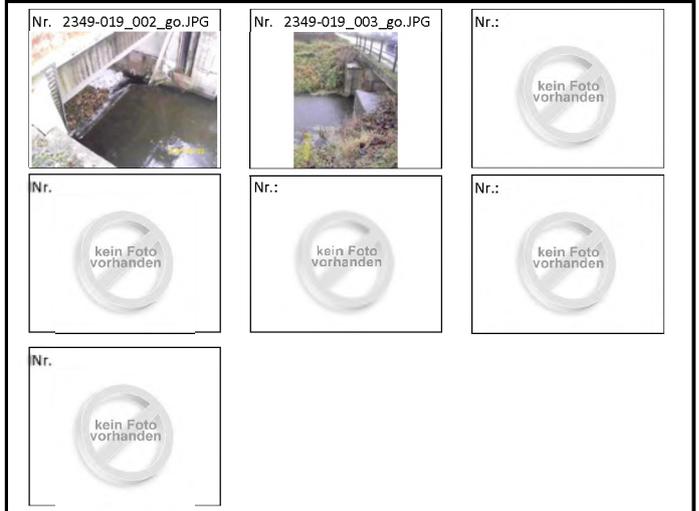
Nr.: 2349-019_001_go.JPG

Störfaktoren: Wehr/Stau , Böschung ungünstig für wandernde Tiere (zum Gewässer steiler und tiefer als Böschung zur Straße).

Uferlinie verengt oder wird vom Bauwerk unterbrochen

Bedeutung im Habitatverbund: sehr hoch
Verkehrsdichte: mittel
Brückenindex: 0
Durchlass-Tauglichkeit: ungeeignet
