# Einschätzung von Durchlass-Bauwerken und Gefährdung des Fischotters

Aufnahme Nummer: 2349-020

Aufnahme-Datum: 23.11.2010

Gewässername: Zarow  
Lage: westl. Ferdinandshof Zarow bahn  
Straße: k.A.  
Gleisanlage  
Todfunde: 0

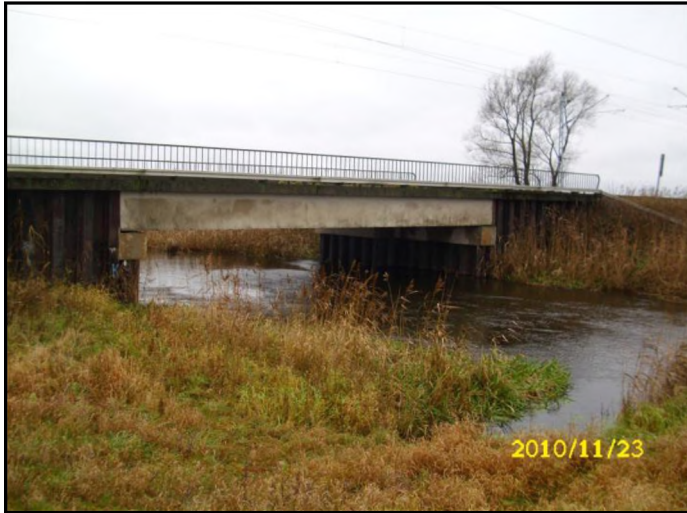
Nr.: 2349-020\_001\_go.JPG

Störfaktoren: Turbulenzen oder Turbulenzengefahr nach Regen usw. , Bermen fehlen

Uferlinie verengt oder wird vom Bauwerk unterbrochen

Bedeutung im Habitatverbund: sehr hoch  
Verkehrsdichte: gering  
Brückenindex: 2,489  
Durchlass-Tauglichkeit: ungeeignet

Geschwindigkeitsbegrenzung	<input type="checkbox"/>	Bermen an Ufer anbinden	<input type="checkbox"/>
Trockenröhre einbringen	<input checked="" type="checkbox"/>	Wiesenzufahrten verlegen	<input type="checkbox"/>
		Komplexmaßnahmen notwendig	<input type="checkbox"/>
