Einschätzung von Durchlass-Bauwerken und Gefährdung des Fischotters

Aufnahme Nummer: 2349-023

Aufnahme-Datum: 23.11.2010

Gewässername: k.A.
Lage: südl. Ferdinandshof
Straße: K 8
Kreisstraße
Todfunde: 1

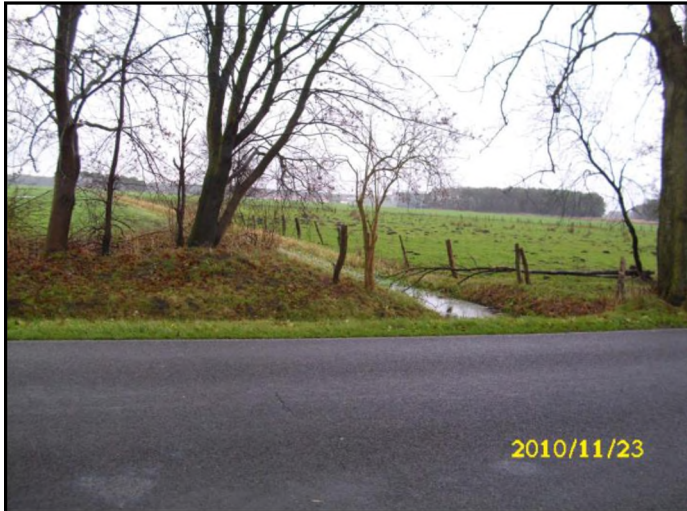
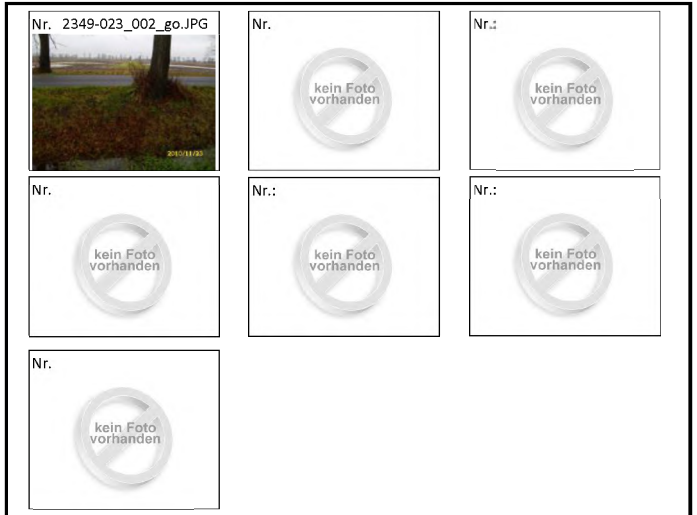
Nr.: 2349-023_001_go.JPG

Störfaktoren: Durchlass vollständig geflutet , Zufahrt Wiese/Feld, der Otter aus dem Wasser und damit auf die Böschung und dichter an die Straße führt.

Straßengraben offen mit Gewässer verbunden (in 1 oder mehr Richtungen). Gefahr, dass Otter diese Rinnen hochwandern und dann am Ende auf die Straße laufen.

Bedeutung im Habitatverbund: gering
Verkehrsdichte: mittel
Brückenindex: 0
Durchlass-Tauglichkeit: ungeeignet

Geschwindigkeitsbegrenzung	<input type="checkbox"/>	Bermen an Ufer anbinden	<input type="checkbox"/>
Trockenröhre einbringen	<input checked="" type="checkbox"/>	Wiesenzufahrten verlegen	<input type="checkbox"/>
		Komplexmaßnahmen notwendig	<input type="checkbox"/>
