Einschätzung von Durchlass-Bauwerken und Gefährdung des Fischotters

Aufnahme Nummer: 2349-024

Aufnahme-Datum: 23.11.2010

Gewässername: k.A.
Lage: swestl. Heinrichsruh
Straße: k.A.
Gleisanlage
Todfunde: 0

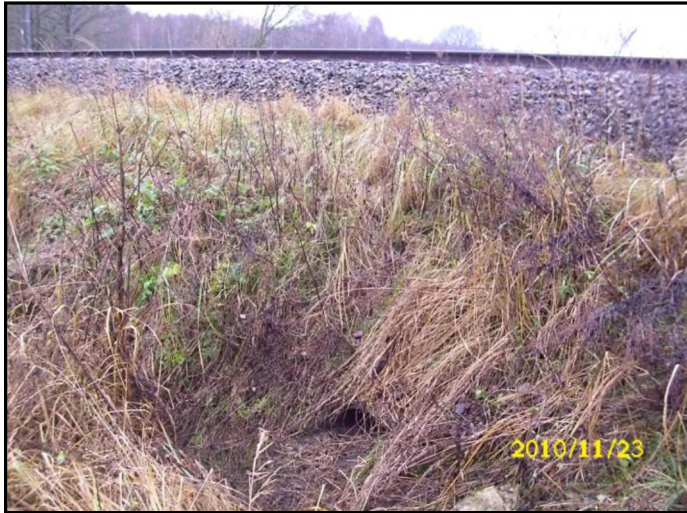
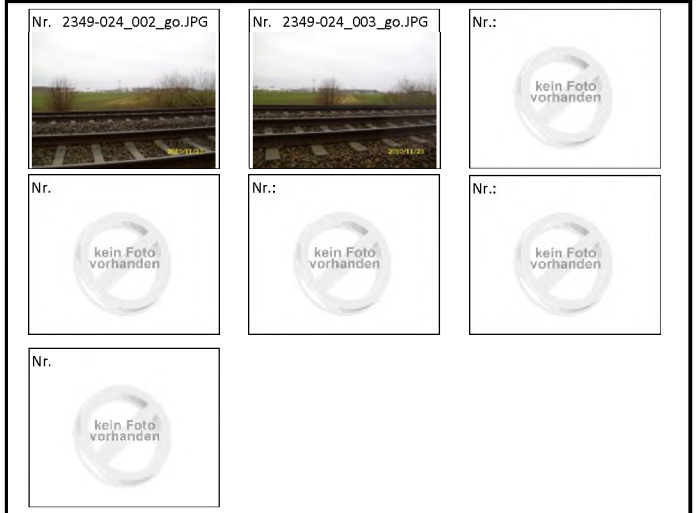
Nr.: 2349-024_001_go.JPG

Störfaktoren: Flutungsgefahr , Straßengraben offen mit Gewässer verbunden (in 1 oder mehr Richtungen). Gefahr, dass Otter diese Rinnen hochwandern und dann am Ende auf die Straße laufen.

Bedeutung im Habitatverbund: gering
Verkehrsdichte: gering
Brückenindex: 0,01
Durchlass-Tauglichkeit: ungeeignet
