# Einschätzung von Durchlass-Bauwerken und Gefährdung des Fischotters

Aufnahme Nummer: 2349-025 Aufnahme-Datum: 23.11.2010

Gewässername: k.A.  
Lage: nwestl. Heinrichsruh  
Straße: k.A.  
Gleisanlage  
Totfunde: 0

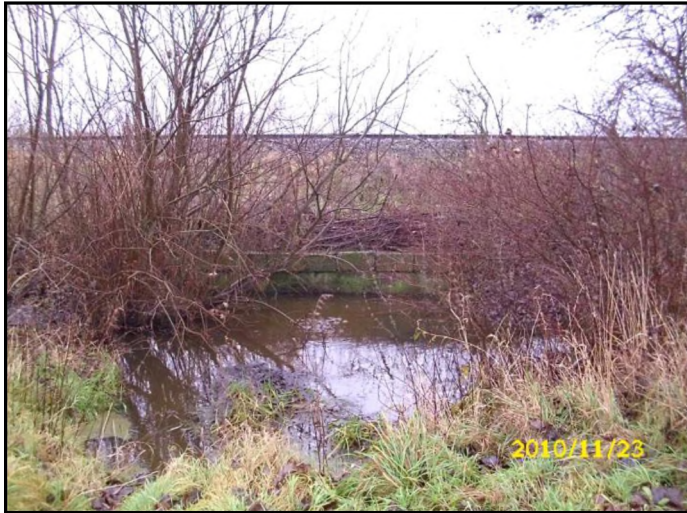
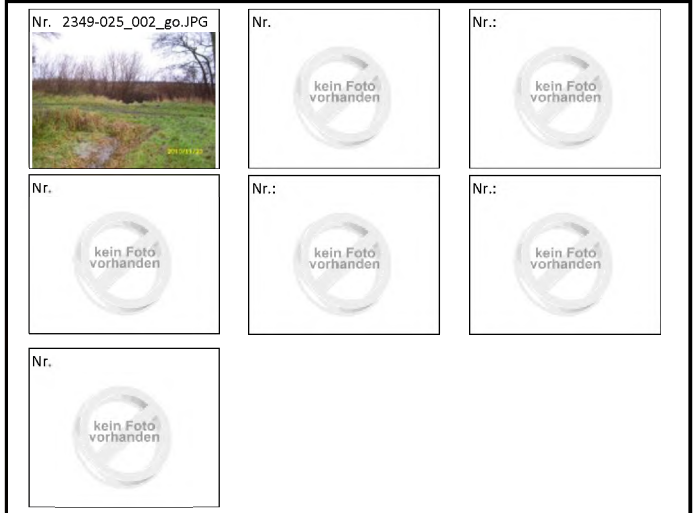
Nr.: 2349-025\_001\_go.JPG

Störfaktoren: Durchlass vollständig geflutet , Straßengraben offen mit Gewässer verbunden (in 1 oder mehr Richtungen). Gefahr, dass Otter diese Rinnen hochwandern und dann am Ende auf die Straße laufen.

Bedeutung im Habitatverbund: sehr hoch  
Verkehrsdichte: gering  
Brückenindex: 0  
Durchlass-Tauglichkeit: ungeeignet

Geschwindigkeitsbegrenzung	<input type="checkbox"/>	Bermen an Ufer anbinden	<input type="checkbox"/>
Trockenröhre einbringen	<input checked="" type="checkbox"/>	Wiesenzufahrten verlegen	<input type="checkbox"/>
		Komplexmaßnahmen notwendig	<input type="checkbox"/>
