Einschätzung von Durchlass-Bauwerken und Gefährdung des Fischotters

Aufnahme Nummer: 2349-026

Aufnahme-Datum: 23.11.2010

Gewässername: k.A.
Lage: nördl. Heinrichsruh
Straße: B 109
Bundesstraße
Todfunde: 0

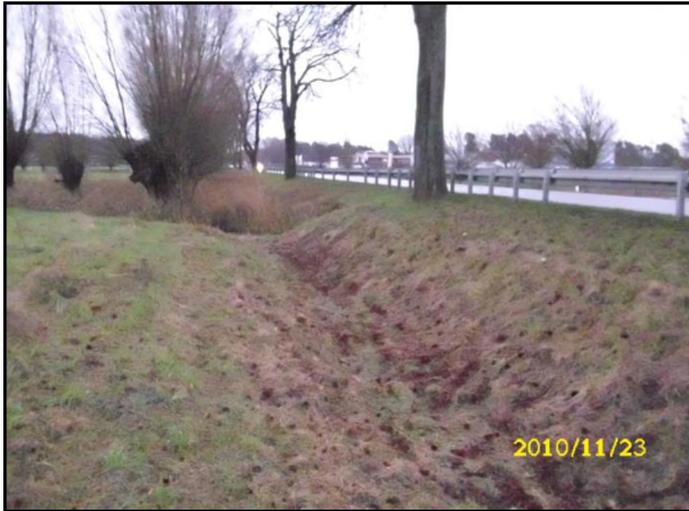
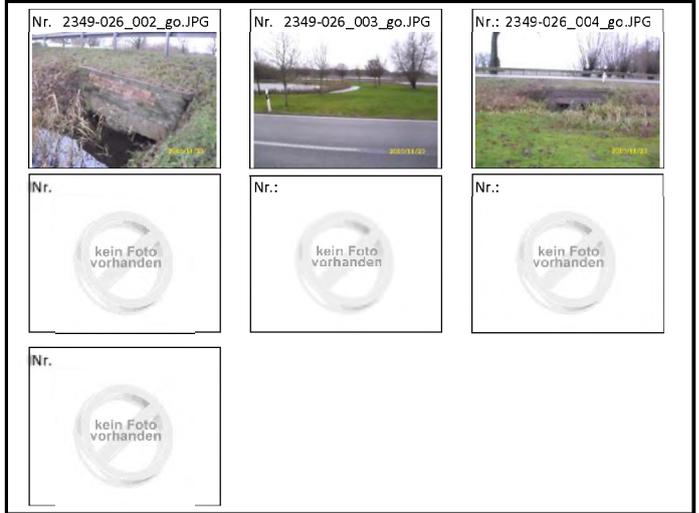
Nr.: 2349-026_001_go.JPG

Störfaktoren: Flutungsgefahr , Straßengraben offen mit Gewässer verbunden (in 1 oder mehr Richtungen). Gefahr, dass Otter diese Rinnen hochwandern und dann am Ende auf die Straße laufen.

Ungünstiges 'Länge zu Durchmesser'-Verhältnis , Knick im Gewässerverlauf. Gefahr, dass Otter den kürzesten Weg wählen

Lichte Breite [m]: 0,7
Lichte Höhe [m]: 0,1

Bedeutung im Habitatverbund: mittel
Verkehrsdichte: hoch
Brückenindex: 0,005
Durchlass-Tauglichkeit: ungeeignet

Geschwindigkeitsbegrenzung	<input type="checkbox"/>	Bermen an Ufer anbinden	<input type="checkbox"/>
Trockenröhre einbringen	<input checked="" type="checkbox"/>	Wiesenzufahrten verlegen	<input type="checkbox"/>
		Komplexmaßnahmen notwendig	<input type="checkbox"/>
