Einschätzung von Durchlass-Bauwerken und Gefährdung des Fischotters

Aufnahme Nummer: 2349-027

Aufnahme-Datum: 23.11.2010

Gewässername: k.A.
Lage: weiter nördl. Heinrichsruh
Straße: B 109
Bundesstraße
Totfunde: 2

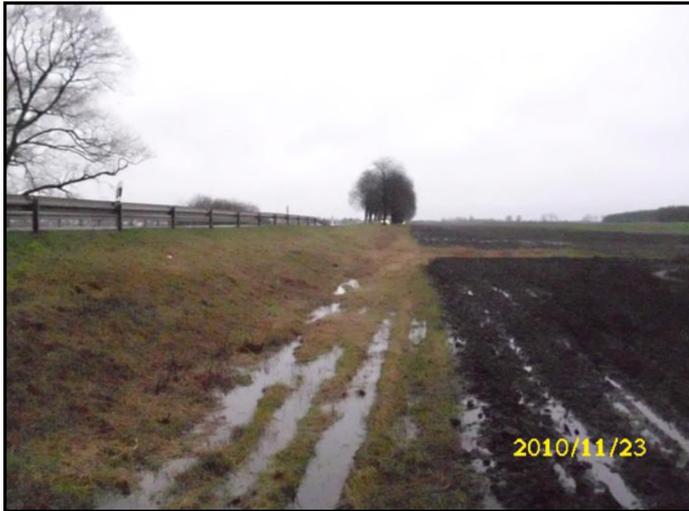
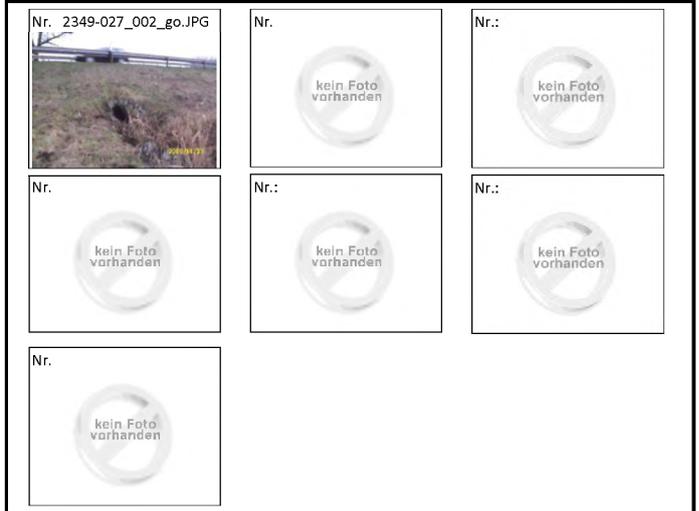
Nr.: 2349-027_001_go.JPG

Störfaktoren: Flutungsgefahr, Ungünstiges 'Länge zu Durchmesser'-Verhältnis

Bedeutung im Habitatverbund: mittel
Verkehrsdichte: hoch
Brückenindex: 0,074
Durchlass-Tauglichkeit: ungeeignet

Geschwindigkeitsbegrenzung	<input type="checkbox"/>	Bermen an Ufer anbinden	<input type="checkbox"/>
Trockenröhre einbringen	<input checked="" type="checkbox"/>	Wiesenzufahrten verlegen	<input type="checkbox"/>
		Komplexmaßnahmen notwendig	<input type="checkbox"/>
