Einschätzung von Durchlass-Bauwerken und Gefährdung des Fischotters

Aufnahme Nummer: 2349-028 Aufnahme-Datum: 22.11.2010

Gewässername: Floßgraben
Lage: Floßgraben westl. Altwigshagen
Straße: L 28
Landesstraße
Totfunde: 0

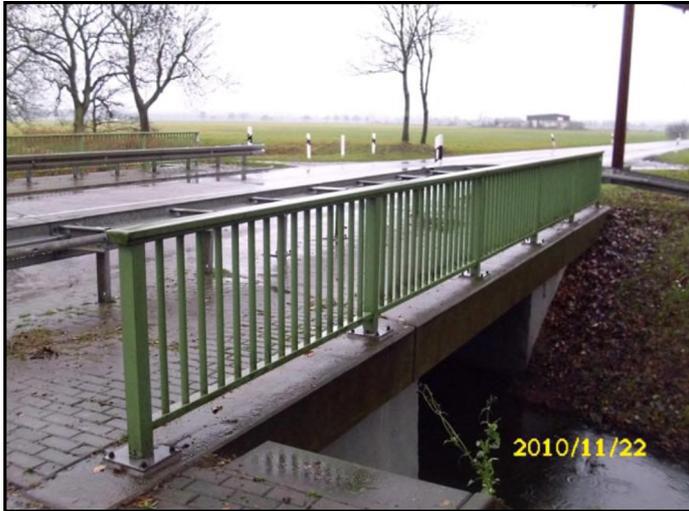
Nr.: 2349-028_001_go.JPG

Bermen zu tief und der Bruchstein ist ungeeignet.
