Einschätzung von Durchlass-Bauwerken und Gefährdung des Fischotters

Aufnahme Nummer: 2349-029 Aufnahme-Datum: 22.11.2010

Gewässername: k.A.
Lage: Kl Graben neben Floßgraben westl. Altwigshagen
Straße: L 28
Landesstraße
Totfunde: 0

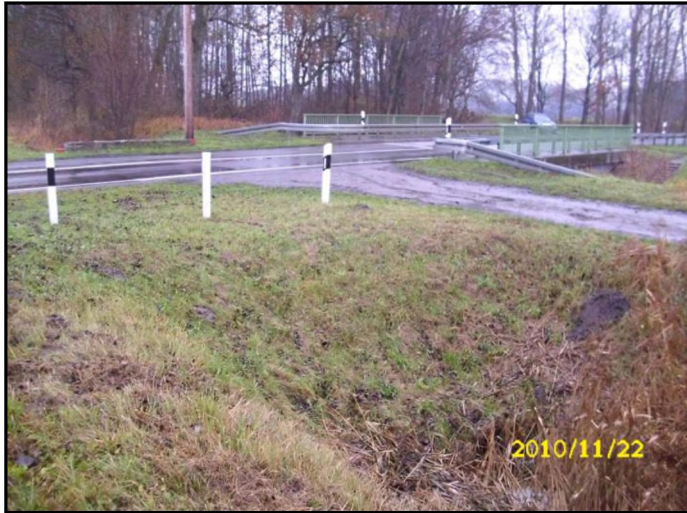
Nr.: 2349-029_001_go.JPG

Störfaktoren: Böschung ungünstig für wandernde Tiere (zum Gewässer steiler und tiefer als Böschung zur Straße), Ungünstiges 'Länge zu Durchmesser'-Verhältnis

Brückentyp: Rohrdurchlass Durchlaß Durchmesser: k.A.

Lichte Breite [m]: 0,5
Lichte Höhe [m]: 0,1 Brückenlänge [m]: 17

Bedeutung im Habitatverbund: mittel
Verkehrsdichte: mittel
Brückenindex: 0,003
Durchlass-Tauglichkeit: ungeeignet

Geschwindigkeitsbegrenzung	<input type="checkbox"/>	Bermen an Ufer anbinden	<input type="checkbox"/>
Trockenröhre einbringen	<input checked="" type="checkbox"/>	Wiesenzufahrten verlegen	<input type="checkbox"/>
		Komplexmaßnahmen notwendig	<input type="checkbox"/>
