Einschätzung von Durchlass-Bauwerken und Gefährdung des Fischotters

Aufnahme Nummer: 2349-030

Aufnahme-Datum: 22.11.2010

Gewässername: k.A.
Lage: Graben nw Floßgraben westl. Altwigshagen
Straße: L 28
Landesstraße
Todfunde: 0

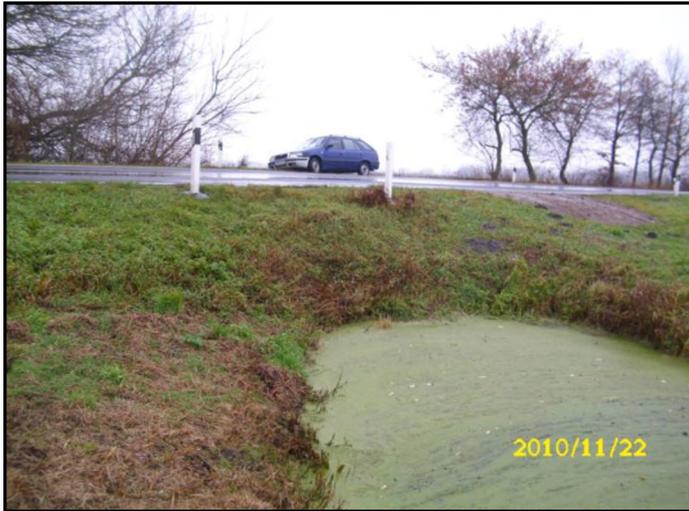
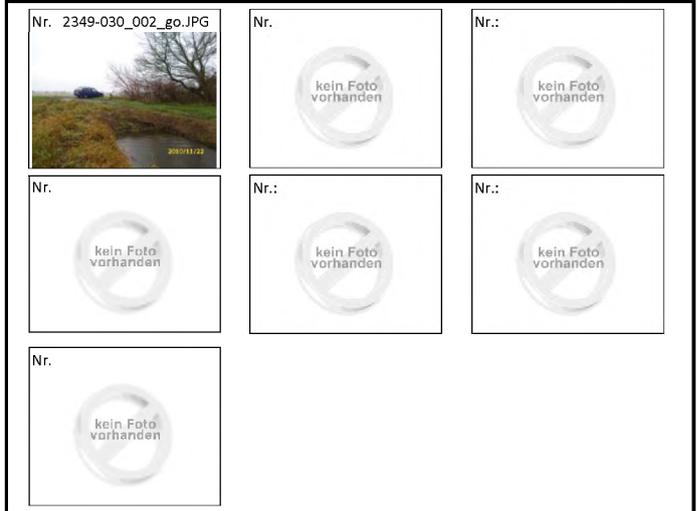
Nr.: 2349-030_001_go.JPG

Störfaktoren: Durchlass vollständig geflutet , Böschung ungünstig für wandernde Tiere (zum Gewässer steiler und tiefer als Böschung zur Straße).

Ungünstiges 'Länge zu Durchmesser'-Verhältnis , Zufahrt Wiese/Feld, der Otter aus dem Wasser und damit auf die Böschung und dichter an die Straße führt.

Bedeutung im Habitatverbund: sehr hoch
Verkehrsdichte: mittel
Brückenindex: 0
Durchlass-Tauglichkeit: ungeeignet

Priorität Festlegung: sehr hoch

Trennung Wehr Durchlass	<input type="checkbox"/>	keine notwendig	<input type="checkbox"/>
Installation oberhalb Wehr	<input type="checkbox"/>	Markierstruktur Steinsch	<input type="checkbox"/>
Installation unterhalb Wehr	<input type="checkbox"/>	Markierstruktur Ufersubstrat	<input type="checkbox"/>
Entfernung Rechen	<input type="checkbox"/>	Markierstruktur Laufbohle fest	<input type="checkbox"/>
Entfernung sonstige Hindernisse	<input type="checkbox"/>	Markierstruktur Laufbohle schwimmend	<input type="checkbox"/>
Kastendurchlass/Maul eins. Berme	<input type="checkbox"/>	Markierstruktur Podest	<input type="checkbox"/>
Kastendurchlass/Maul beids. Berme	<input checked="" type="checkbox"/>	Verrohrung öffnen	<input type="checkbox"/>
Markierstruktur einseitig	<input type="checkbox"/>	Leit-/Schutzzäune notwendig	<input type="checkbox"/>
Markierstruktur beidseitig	<input type="checkbox"/>	Leitstrukturen/ -senken einrichten	<input checked="" type="checkbox"/>

Geschwindigkeitsbegrenzung	<input type="checkbox"/>	Bermen an Ufer anbinden	<input type="checkbox"/>
Trockenröhre einbringen	<input checked="" type="checkbox"/>	Wiesenzufahrten verlegen	<input type="checkbox"/>
		Komplexmaßnahmen notwendig	<input type="checkbox"/>
