# Einschätzung von Durchlass-Bauwerken und Gefährdung des Fischotters

Aufnahme Nummer: 2349-031

Aufnahme-Datum: 22.11.2010

Gewässername: k.A.  
Lage: südl. Kalksee  
Straße: k.A.  
sonstige Straße  
Todfunde: 0

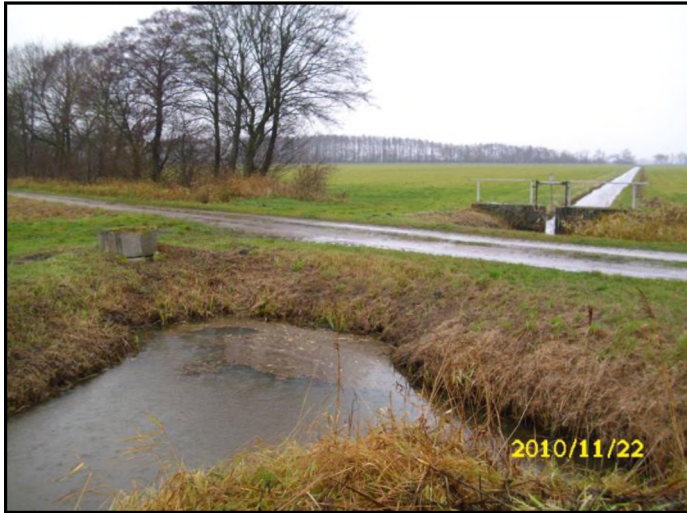
Nr.: 2349-031\_001\_go.JPG

Störfaktoren: Durchlass vollständig geflutet , Böschung ungünstig für wandernde Tiere (zum Gewässer steiler und tiefer als Böschung zur Straße) , Ungünstiges 'Länge zu Durchmesser'-Verhältnis

Bedeutung im Habitatverbund: sehr hoch  
Verkehrsdichte: gering  
Brückenindex: 0  
Durchlass-Tauglichkeit: ungeeignet

Geschwindigkeitsbegrenzung	<input type="checkbox"/>	Bermen an Ufer anbinden	<input type="checkbox"/>
Trockenröhre einbringen	<input checked="" type="checkbox"/>	Wiesenzufahrten verlegen	<input type="checkbox"/>
		Komplexmaßnahmen notwendig	<input type="checkbox"/>
