Einschätzung von Durchlass-Bauwerken und Gefährdung des Fischotters

Aufnahme Nummer: 2349-032

Aufnahme-Datum: 22.11.2010

Gewässername: Floßgraben
Lage: Floßgraben südl. Kalksee
Straße: k.A.
sonstige Straße
Todfunde: 0

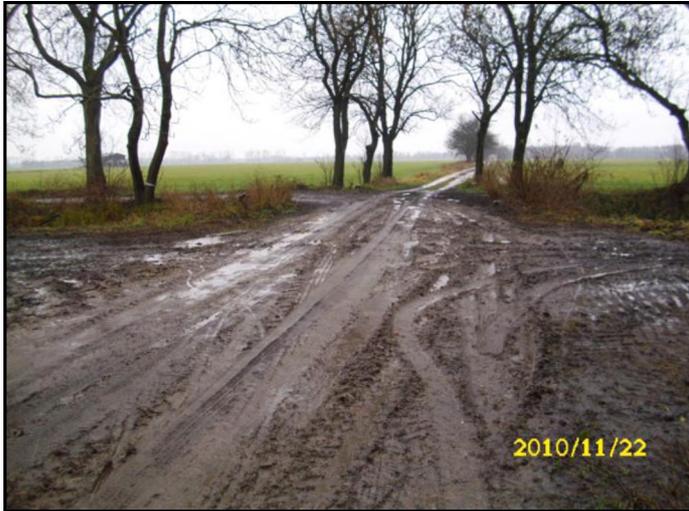
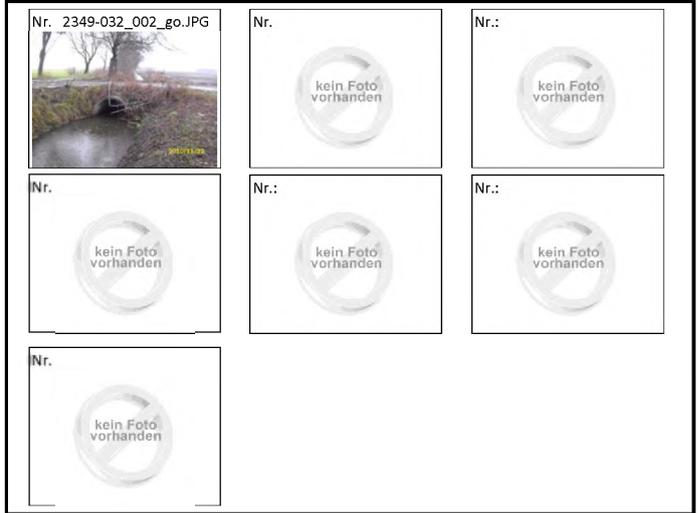
Nr.: 2349-032_001_go.JPG

Störfaktoren: Böschung ungünstig für wandernde Tiere (zum Gewässer steiler und tiefer als Böschung zur Straße), Ungünstiges 'Länge zu Durchmesser'-Verhältnis

Bedeutung im Habitatverbund: sehr hoch
Verkehrsdichte: gering
Brückenindex: 0,211
Durchlass-Tauglichkeit: ungeeignet

Geschwindigkeitsbegrenzung	<input type="checkbox"/>	Bermen an Ufer anbinden	<input type="checkbox"/>
Trockenröhre einbringen	<input checked="" type="checkbox"/>	Wiesenzufahrten verlegen	<input type="checkbox"/>
		Komplexmaßnahmen notwendig	<input type="checkbox"/>
