Einschätzung von Durchlass-Bauwerken und Gefährdung des Fischotters

Aufnahme Nummer: 2349-033

Aufnahme-Datum: 22.11.2010

Gewässername: k.A.
Lage: Westl. Almashof
Straße: K 9
Kreisstraße
Todfunde: 0

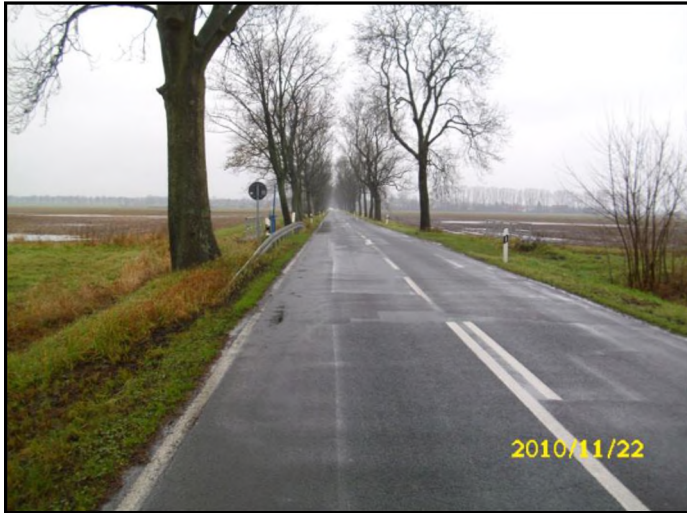
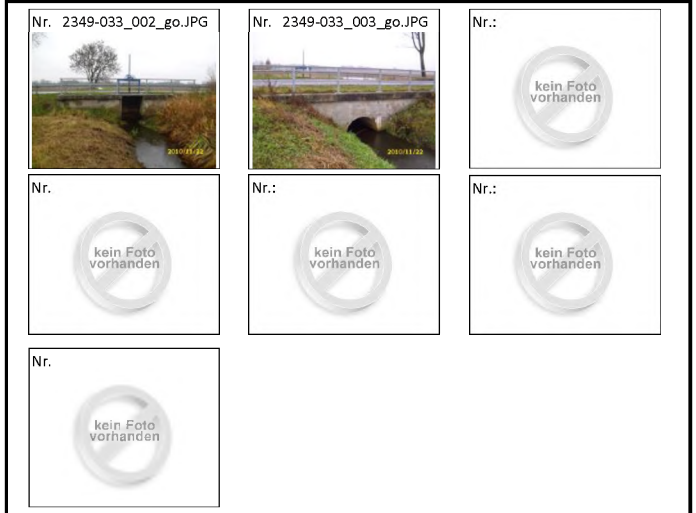
Nr.: 2349-033_001_go.JPG

Störfaktoren: Wehr/Stau , Ungünstiges 'Länge zu Durchmesser'-Verhältnis

Bedeutung im Habitatverbund: mittel
Verkehrsdichte: mittel
Brückenindex: 0
Durchlass-Tauglichkeit: ungeeignet

Geschwindigkeitsbegrenzung	<input type="checkbox"/>	Bermen an Ufer anbinden	<input type="checkbox"/>
Trockenröhre einbringen	<input checked="" type="checkbox"/>	Wiesenzufahrten verlegen	<input type="checkbox"/>
		Komplexmaßnahmen notwendig	<input type="checkbox"/>
