# Einschätzung von Durchlass-Bauwerken und Gefährdung des Fischotters

Aufnahme Nummer: 2349-034 Aufnahme-Datum: 22.11.2010

Gewässername: Floßgraben  
Lage: Westl. Wilhelmsburg Floßgr.  
Straße: k.A.  
sonstige Straße  
Todfunde: 0

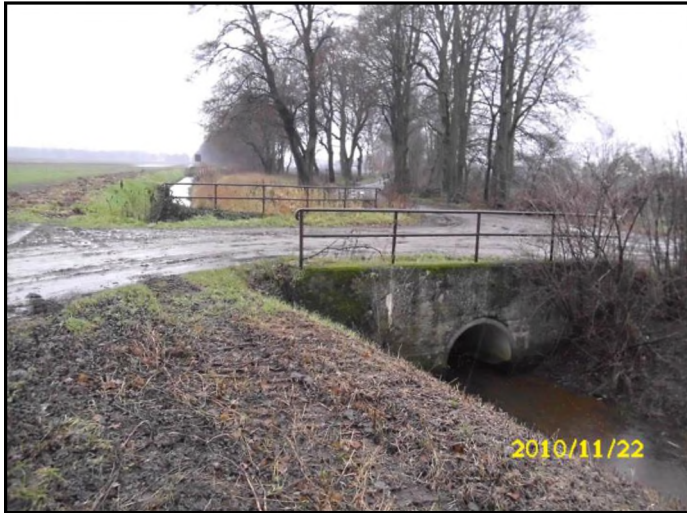
Nr.: 2349-034\_001\_go.JPG

Störfaktoren: Böschung ungünstig für wandernde Tiere (zum Gewässer steiler und tiefer als Böschung zur Straße), Ungünstiges "Länge zu Durchmesser"-Verhältnis

Turbulenzen oder Turbulenzengefahr nach Regen usw.

Brückentyp: Rohrdurchlass Durchlaß Durchmesser: k.A.  
Lichte Breite [m]: 1,5  
Lichte Höhe [m]: 1 Brückenlänge [m]: 12  
Bermen-Anzahl: keine  
Bermenform: keine  
keine  
Bermen-Neigung: keine Bermen-Breite [m]: keine  
keine  
Bermen-Verfügbar: keine  
keine

Bedeutung im Habitatverbund: sehr hoch  
Verkehrsdichte: gering  
Brückenindex: 0,125  
Durchlass-Tauglichkeit: ungeeignet

Trennung Wehr Durchlass	<input type="checkbox"/>	keine notwendig	<input checked="" type="checkbox"/>
Installation oberhalb Wehr	<input type="checkbox"/>	Markierstruktur Steinsch	<input type="checkbox"/>
Installation unterhalb Wehr	<input type="checkbox"/>	Markierstruktur Ufersubstrat	<input type="checkbox"/>
Entfernung Rechen	<input type="checkbox"/>	Markierstruktur Laufbohle fest	<input type="checkbox"/>
Entfernung sonstige Hindernisse	<input type="checkbox"/>	Markierstruktur Laufbohle schwimmend	<input type="checkbox"/>
Kastendurchlass/Maul eins. Berme	<input type="checkbox"/>	Markierstruktur Podest	<input type="checkbox"/>
Kastendurchlass/Maul beids. Berme	<input checked="" type="checkbox"/>	Verrohrung öffnen	<input type="checkbox"/>
Markierstruktur einseitig	<input type="checkbox"/>	Leit-/Schutzzäune notwendig	<input type="checkbox"/>
Markierstruktur beidseitig	<input type="checkbox"/>	Leitstrukturen/ -senken einrichten	<input type="checkbox"/>
