Einschätzung von Durchlass-Bauwerken und Gefährdung des Fischotters

Aufnahme Nummer: 2349-035

Aufnahme-Datum: 23.11.2010

Gewässername: k.A.
Lage: L28 Totfunde westl. weißer Graben
Straße: L 28
Landesstraße
Todfunde: 2

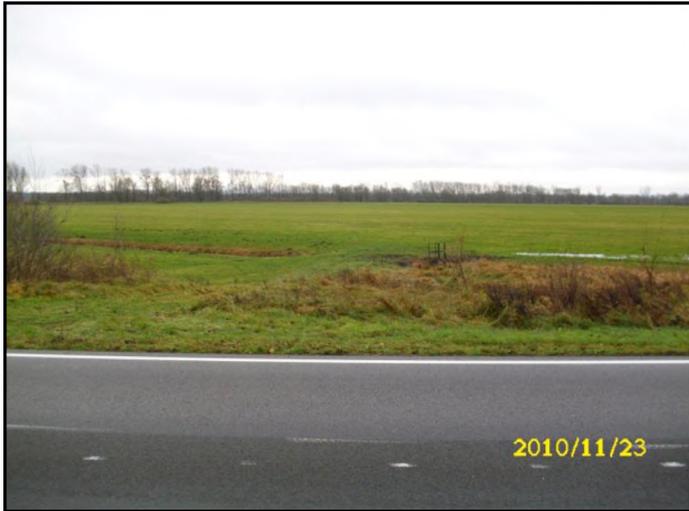
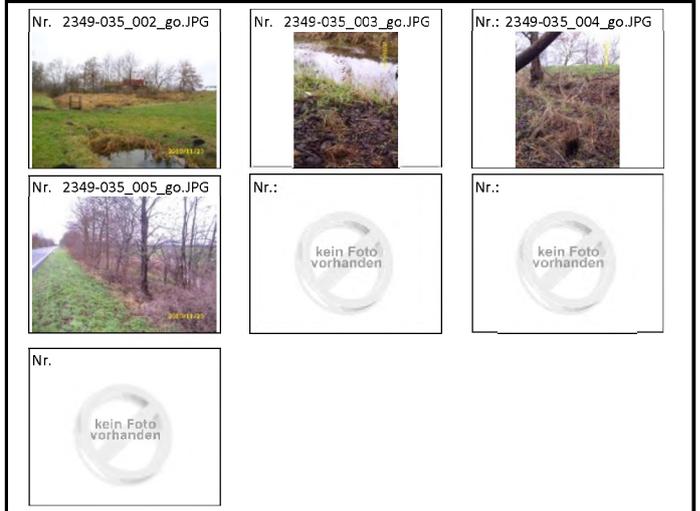
Nr.: 2349-035_001_go.JPG

Störfaktoren: Durchlass vollständig geflutet , Zufahrt Wiese/Feld, der Otter aus dem Wasser und damit auf die Böschung und dichter an die Straße führt.

Straßengraben offen mit Gewässer verbunden (in 1 oder mehr Richtungen). Gefahr, dass Otter diese Rinnen hochwandern und dann am Ende auf die Straße laufen.

Durchlass vollständig geflutet?

Otter-Erdbau in Böschung (Bild). Tiere können auch an der Wiesenzufahrt ausgestiegen sein, um dann zu queren.

Trennung Wehr Durchlass	<input type="checkbox"/>	keine notwendig	<input type="checkbox"/>
Installation oberhalb Wehr	<input type="checkbox"/>	Markierstruktur Steinsch	<input type="checkbox"/>
Installation unterhalb Wehr	<input type="checkbox"/>	Markierstruktur Ufersubstrat	<input type="checkbox"/>
Entfernung Rechen	<input type="checkbox"/>	Markierstruktur Laufbohle fest	<input type="checkbox"/>
Entfernung sonstige Hindernisse	<input type="checkbox"/>	Markierstruktur Laufbohle schwimmend	<input type="checkbox"/>
Kastendurchlass/Maul eins. Berme	<input type="checkbox"/>	Markierstruktur Podest	<input type="checkbox"/>
Kastendurchlass/Maul beids. Berme	<input type="checkbox"/>	Verrohrung öffnen	<input type="checkbox"/>
Markierstruktur einseitig	<input type="checkbox"/>	Leit-/Schutzzäune notwendig	<input type="checkbox"/>
Markierstruktur beidseitig	<input type="checkbox"/>	Leitstrukturen/ -senken einrichten	<input checked="" type="checkbox"/>

Geschwindigkeitsbegrenzung	<input type="checkbox"/>	Bermen an Ufer anbinden	<input type="checkbox"/>
Trockenröhre einbringen	<input checked="" type="checkbox"/>	Wiesenzufahrten verlegen	<input checked="" type="checkbox"/>
		Komplexmaßnahmen notwendig	<input type="checkbox"/>
