Einschätzung von Durchlass-Bauwerken und Gefährdung des Fischotters

Aufnahme Nummer: 2349-036 Aufnahme-Datum: 22.11.2010

Gewässername: k.A.
Lage: nördl. L28 weißer Graben
Straße: L 28
Landesstraße
Totfunde: 4

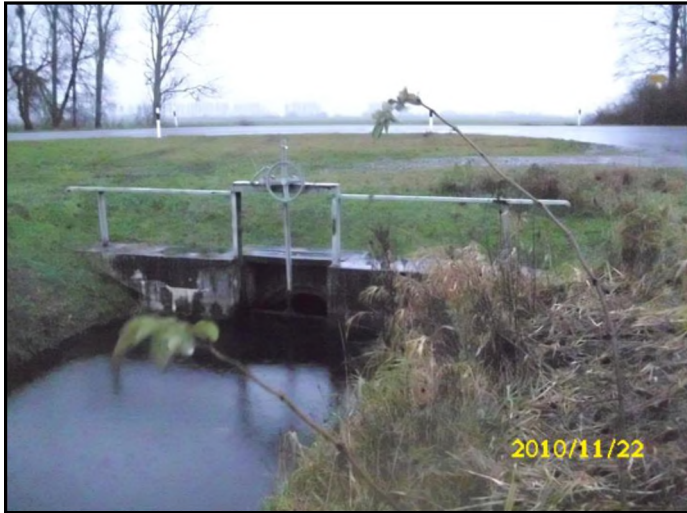
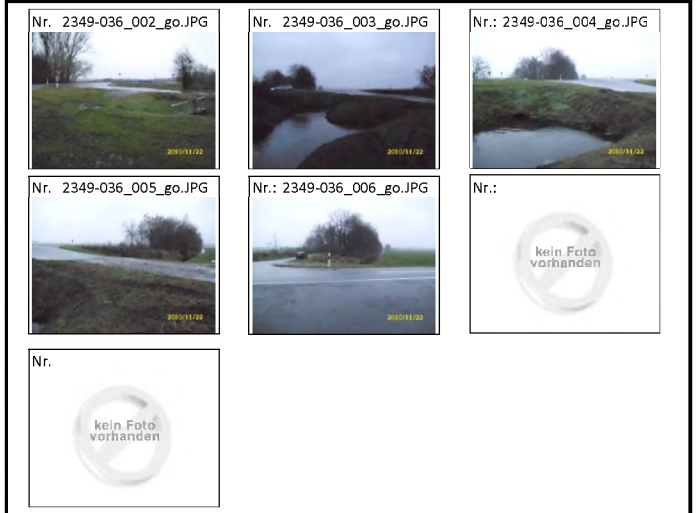
Nr.: 2349-036_001_go.JPG

Störfaktoren: Wehr/Stau , Durchlass vollständig geflutet
Verrohrt , Böschung ungünstig für wandernde Tiere (zum Gewässer steiler und tiefer als Böschung zur Straße).

Bedeutung im Habitatverbund: sehr hoch
Verkehrsdichte: mittel
Brückenindex: 0
Durchlass-Tauglichkeit: ungeeignet

Trennung Wehr Durchlass	<input type="checkbox"/>	keine notwendig	<input type="checkbox"/>
Installation oberhalb Wehr	<input type="checkbox"/>	Markierstruktur Steinsch	<input type="checkbox"/>
Installation unterhalb Wehr	<input type="checkbox"/>	Markierstruktur Ufersubstrat	<input type="checkbox"/>
Entfernung Rechen	<input type="checkbox"/>	Markierstruktur Laufbohle fest	<input type="checkbox"/>
Entfernung sonstige Hindernisse	<input type="checkbox"/>	Markierstruktur Laufbohle schwimmend	<input type="checkbox"/>
Kastendurchlass/Maul eins. Berme	<input type="checkbox"/>	Markierstruktur Podest	<input type="checkbox"/>
Kastendurchlass/Maul beids. Berme	<input checked="" type="checkbox"/>	Verrohrung öffnen	<input type="checkbox"/>
Markierstruktur einseitig	<input type="checkbox"/>	Leit-/Schutzzäune notwendig	<input type="checkbox"/>
Markierstruktur beidseitig	<input type="checkbox"/>	Leitstrukturen/ -senken einrichten	<input checked="" type="checkbox"/>
