Einschätzung von Durchlass-Bauwerken und Gefährdung des Fischotters

Aufnahme Nummer: 2349-037 Aufnahme-Datum: 22.11.2010

Gewässername: Weißer Graben
Lage: L28 weißer Graben
Straße: L 28
Landesstraße
Totfunde: 4

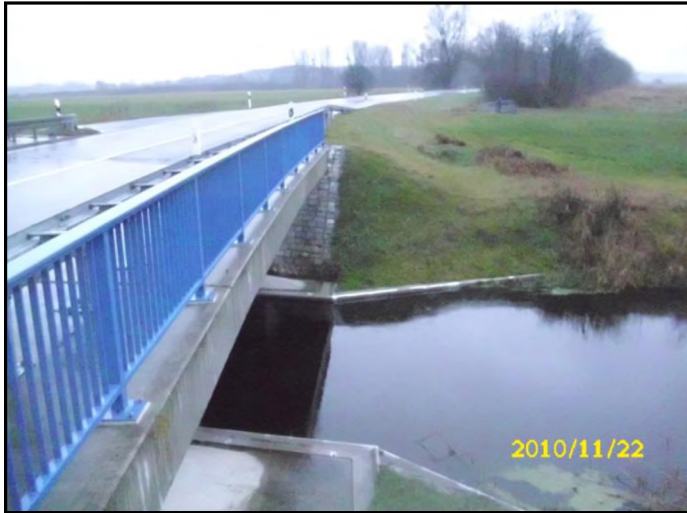
Nr.: 2349-037_001_go.JPG

Störfaktoren: Böschung ungünstig für wandernde Tiere (zum Gewässer steiler und tiefer als Böschung zur Straße). , Ungünstiges 'Länge zu Durchmesser'-Verhältnis , Bermen zu tief

Uferlinie verengt oder wird vom Bauwerk unterbrochen

Bedeutung im Habitatverbund: sehr hoch
Verkehrsdichte: mittel
Brückenindex: 1,275
Durchlass-Tauglichkeit: bedingt geeignet
