Einschätzung von Durchlass-Bauwerken und Gefährdung des Fischotters

Aufnahme Nummer: 2349-038 Aufnahme-Datum: 22.11.2010

Gewässername: k.A.
Lage: südl. L28 weißer Graben
Straße: L 28
Landesstraße
Totfunde: 4

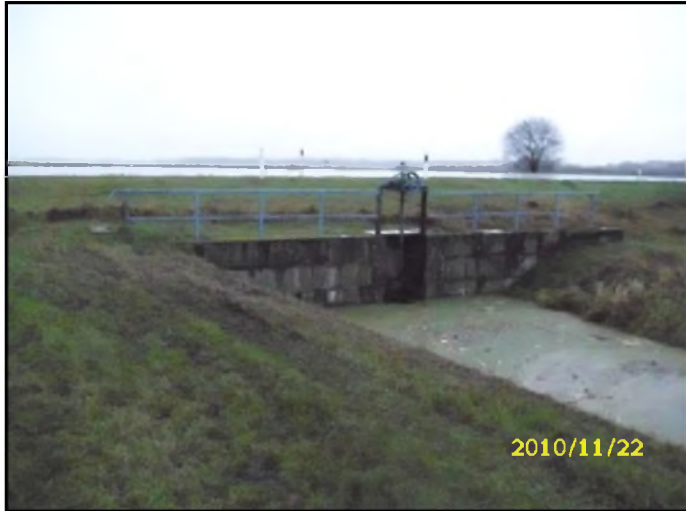
Nr.: 2349-038_001_go.JPG

Störfaktoren: Wehr/Stau , Durchlass vollständig geflutet

Verrohrt , Böschung ungünstig für wandernde Tiere (zum Gewässer steiler und tiefer als Böschung zur Straße).

Bedeutung im Habitatverbund: sehr hoch
Verkehrsdichte: mittel
Brückenindex: 0
Durchlass-Tauglichkeit: ungeeignet

Trennung Wehr Durchlass	<input type="checkbox"/>	keine notwendig	<input type="checkbox"/>
Installation oberhalb Wehr	<input type="checkbox"/>	Markierstruktur Steinsch	<input type="checkbox"/>
Installation unterhalb Wehr	<input type="checkbox"/>	Markierstruktur Ufersubstrat	<input type="checkbox"/>
Entfernung Rechen	<input type="checkbox"/>	Markierstruktur Laufbohle fest	<input type="checkbox"/>
Entfernung sonstige Hindernisse	<input type="checkbox"/>	Markierstruktur Laufbohle schwimmend	<input type="checkbox"/>
Kastendurchlass/Maul eins. Berme	<input type="checkbox"/>	Markierstruktur Podest	<input type="checkbox"/>
Kastendurchlass/Maul beids. Berme	<input checked="" type="checkbox"/>	Verrohrung öffnen	<input type="checkbox"/>
Markierstruktur einseitig	<input type="checkbox"/>	Leit-/Schutzzäune notwendig	<input type="checkbox"/>
Markierstruktur beidseitig	<input type="checkbox"/>	Leitstrukturen/ -senken einrichten	<input checked="" type="checkbox"/>
