Einschätzung von Durchlass-Bauwerken und Gefährdung des Fischotters

Aufnahme Nummer: 2349-039

Aufnahme-Datum: 23.11.2010

Gewässername: k.A.
Lage: Zwischen Kalkloch und Weißer Graben
Straße: L 28
Landesstraße
Totfunde: 5

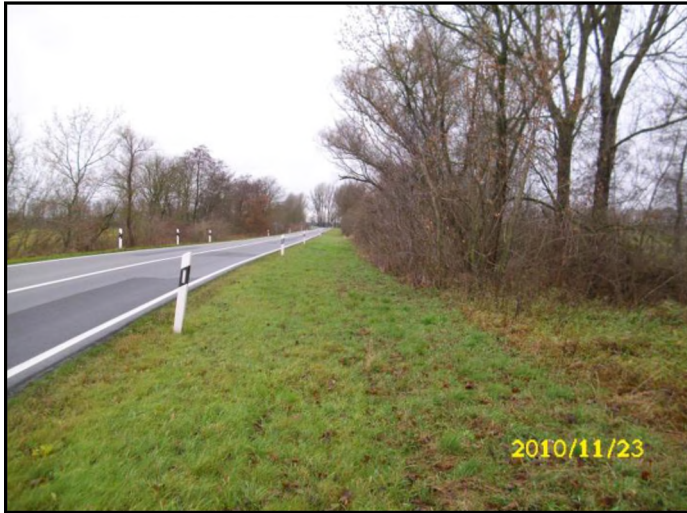
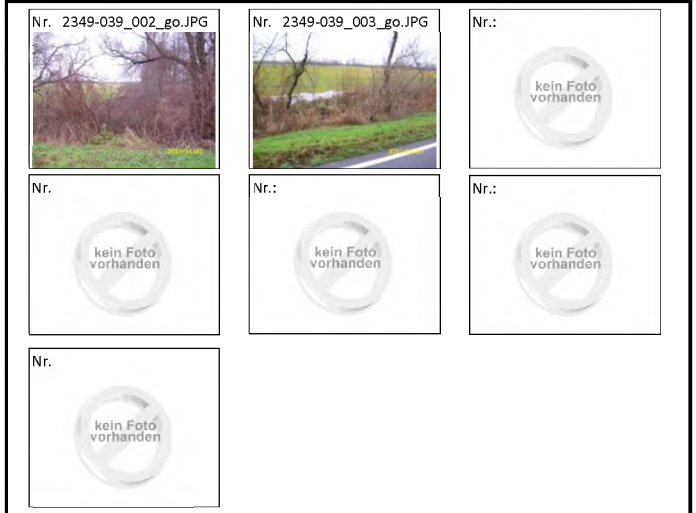
Nr.: 2349-039_001_go.JPG

sonstige Störfaktoren: Feuchtgebiet ohne Durchlass

Bedeutung im Habitatverbund: mittel
Verkehrsdichte: mittel
Brückenindex: 0
Durchlass-Tauglichkeit: ungeeignet

Sofortiger HandDurchlassungsbedarf. Laut W. Krämer wurden auch schon Jungotter am Kalkloch durch Hunde getötet. Straßen-Totfunde: 5 an dieser Stelle und ein weiterer mehr Richtung des Weissen Grabens. Wechsel auch künftig nicht auszuschließen. Klare Leitlinie fehlt, deshalb ist eine genaue Untersuchung und Planung der Leitlinien vor Neu-/Ausbau der Straße notwendig.

Geschwindigkeitsbegrenzung	<input type="checkbox"/>	Bermen an Ufer anbinden	<input type="checkbox"/>
Trockenröhre einbringen	<input checked="" type="checkbox"/>	Wiesenzufahrten verlegen	<input type="checkbox"/>
		Komplexmaßnahmen notwendig	<input type="checkbox"/>
