# Einschätzung von Durchlass-Bauwerken und Gefährdung des Fischotters

Aufnahme Nummer: 2349-040

Aufnahme-Datum: 23.11.2010

Gewässername: k.A.  
Lage: Friedrichshagen süd  
Straße: K 8  
Kreisstraße  
Todfunde: 0

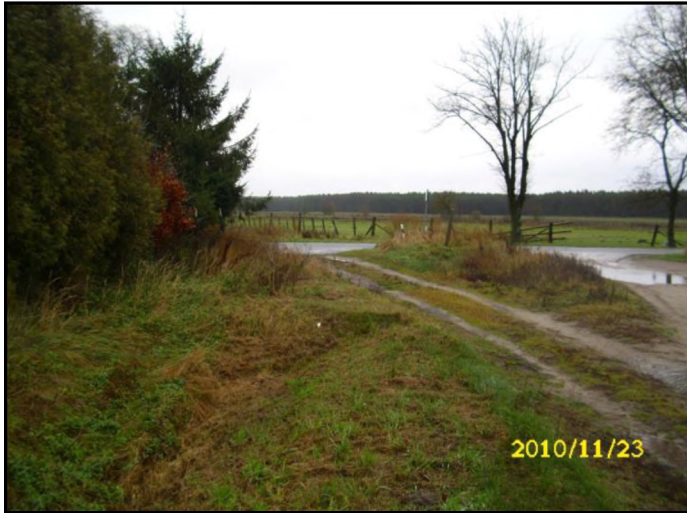
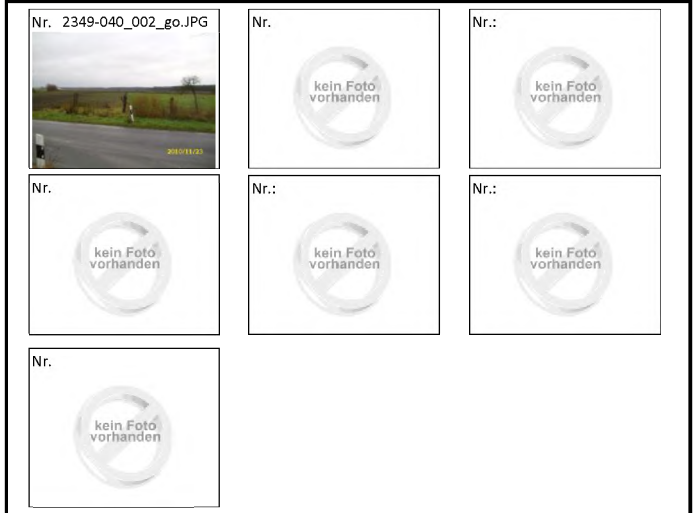
Nr.: 2349-040\_001\_go.JPG

Störfaktoren: Verrohrt, Böschung ungünstig für wandernde Tiere (zum Gewässer steiler und tiefer als Böschung zur Straße).

Bedeutung im Habitatverbund: gering  
Verkehrsdichte: mittel  
Brückenindex: 0  
Durchlass-Tauglichkeit: ungeeignet

Geschwindigkeitsbegrenzung	<input type="checkbox"/>	Bermen an Ufer anbinden	<input type="checkbox"/>
Trockenröhre einbringen	<input checked="" type="checkbox"/>	Wiesenzufahrten verlegen	<input type="checkbox"/>
		Komplexmaßnahmen notwendig	<input type="checkbox"/>
