Einschätzung von Durchlass-Bauwerken und Gefährdung des Fischotters

Aufnahme Nummer: 2350-002 Aufnahme-Datum: 06.08.2010

Gewässername: k.A.
Lage: östl. Eggesin
Straße: L 28
Landesstraße
Totfunde: 0

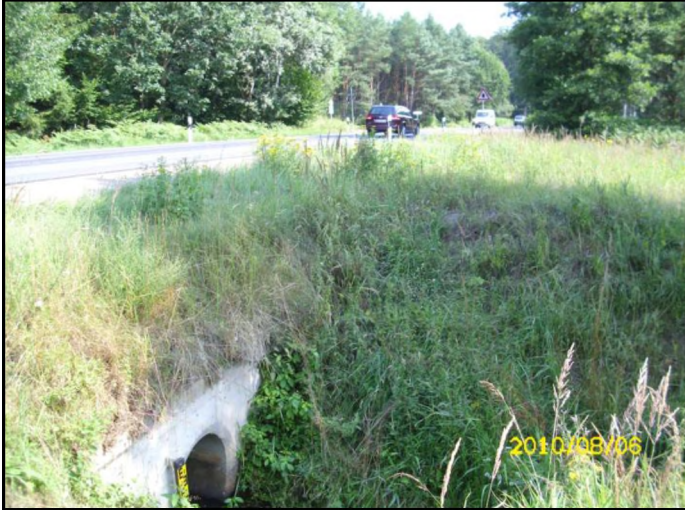
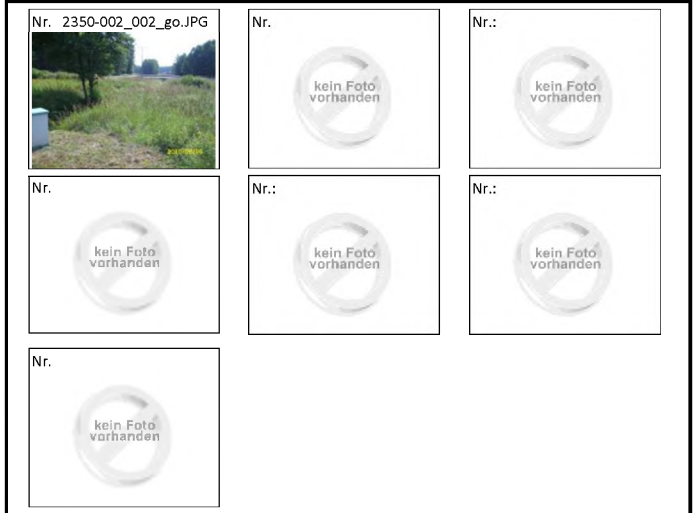
Nr.: 2350-002_001_go.JPG

Störfaktoren: Böschung ungünstig für wandernde Tiere (zum Gewässer steiler und tiefer als Böschung zur Straße), Ungünstiges 'Länge zu Durchmesser'-Verhältnis

Brückentyp: Rohrdurchlass Durchlaß Durchmesser: k.A.

Lichte Breite [m]: 1,1
Lichte Höhe [m]: 0,9 Brückenlänge [m]: 12

Bedeutung im Habitatverbund: mittel
Verkehrsdichte: hoch
Brückenindex: 0,083
Durchlass-Tauglichkeit: ungeeignet

Geschwindigkeitsbegrenzung	<input type="checkbox"/>	Bermen an Ufer anbinden	<input type="checkbox"/>
Trockenröhre einbringen	<input checked="" type="checkbox"/>	Wiesenzufahrten verlegen	<input type="checkbox"/>
		Komplexmaßnahmen notwendig	<input type="checkbox"/>
