Einschätzung von Durchlass-Bauwerken und Gefährdung des Fischotters

Aufnahme Nummer: 2350-003 Aufnahme-Datum: 30.07.2010

Gewässername: Uecker
Lage: Torgelow UkranenStraße
Straße: UkranenStraße
sonstige Straße
Todfunde: 0

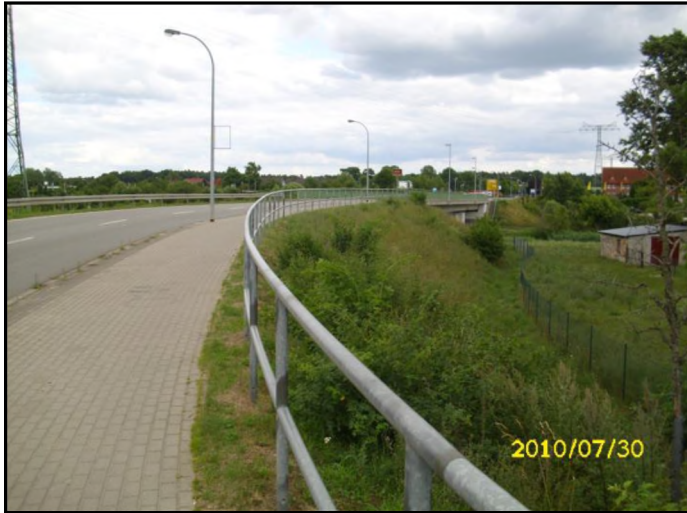
Nr.: 2350-003_001_go.JPG

Bedeutung im Habitatverbund: sehr hoch
Verkehrsdichte: mittel
Brückenindex: 13,542
Durchlass-Tauglichkeit: gut geeignet

Trennung Wehr Durchlass	<input type="checkbox"/>	keine notwendig	<input checked="" type="checkbox"/>
Installation oberhalb Wehr	<input type="checkbox"/>	Markierstruktur Steinsch	<input type="checkbox"/>
Installation unterhalb Wehr	<input type="checkbox"/>	Markierstruktur Ufersubstrat	<input type="checkbox"/>
Entfernung Rechen	<input type="checkbox"/>	Markierstruktur Laufbohle fest	<input type="checkbox"/>
Entfernung sonstige Hindernisse	<input type="checkbox"/>	Markierstruktur Laufbohle schwimmend	<input type="checkbox"/>
Kastendurchlass/Maul eins. Berme	<input type="checkbox"/>	Markierstruktur Podest	<input type="checkbox"/>
Kastendurchlass/Maul beids. Berme	<input type="checkbox"/>	Verrohrung öffnen	<input type="checkbox"/>
Markierstruktur einseitig	<input type="checkbox"/>	Leit-/Schutzzäune notwendig	<input type="checkbox"/>
Markierstruktur beidseitig	<input type="checkbox"/>	Leitstrukturen/-senken einrichten	<input type="checkbox"/>
