Einschätzung von Durchlass-Bauwerken und Gefährdung des Fischotters

Aufnahme Nummer: 2350-004 Aufnahme-Datum: 30.07.2010

Gewässername: Uecker
Lage: Torgelow Nord Bahnbrücke
Straße: k.A.
Gleisanlage
Totfunde: 0

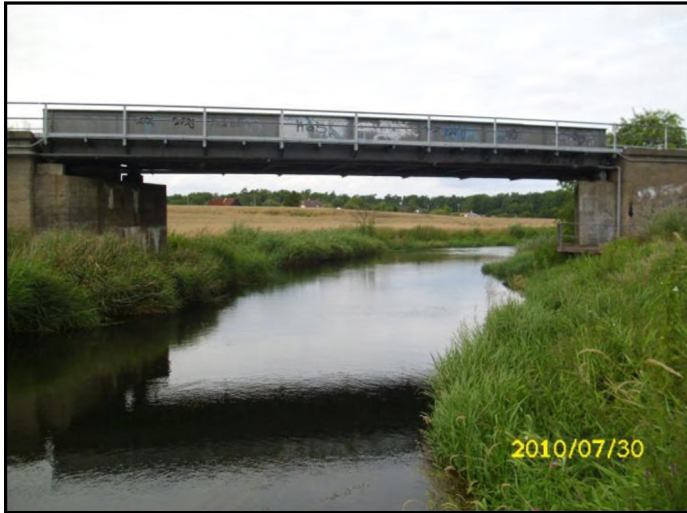
Nr.: 2350-004_001_go.JPG

Störfaktoren: Uferlinie verengt oder wird vom Bauwerk unterbrochen , Bermen fehlen

Bedeutung im Habitatverbund: sehr hoch
Verkehrsdichte: gering
Brückenindex: 9,429
Durchlass-Tauglichkeit: bedingt geeignet
