Einschätzung von Durchlass-Bauwerken und Gefährdung des Fischotters

Aufnahme Nummer: 2350-006

Aufnahme-Datum: 30.07.2010

Gewässername: k.A.
Lage: Gumnitz
Straße: L 32
Landesstraße
Totfunde: 1

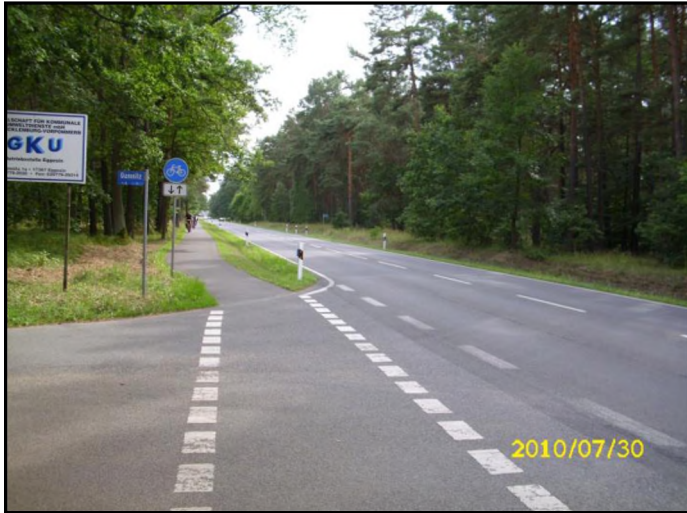
Nr.: 2350-006_001_go.JPG

Totfund an Straße, die über einem bewaldeten Hügelrücken zwischen Randowtal (500m) und Ueckertal (400m) verläuft. Es gibt einige blind endende Gräben, aber keiner direkt im Zusammenhang mit diesem Fund. Keine Lösung erkennbar. Bild entstand im Wald c a. 300m weiter nördlich (das ist der Ort, wo der Totfund in der Landesdatei eingetragen war).
