Einschätzung von Durchlass-Bauwerken und Gefährdung des Fischotters

Aufnahme Nummer: 2350-007

Aufnahme-Datum: 30.07.2010

Gewässername: Randow
Lage: Eggesin
Straße: L 32
Landesstraße
Totfunde: 0

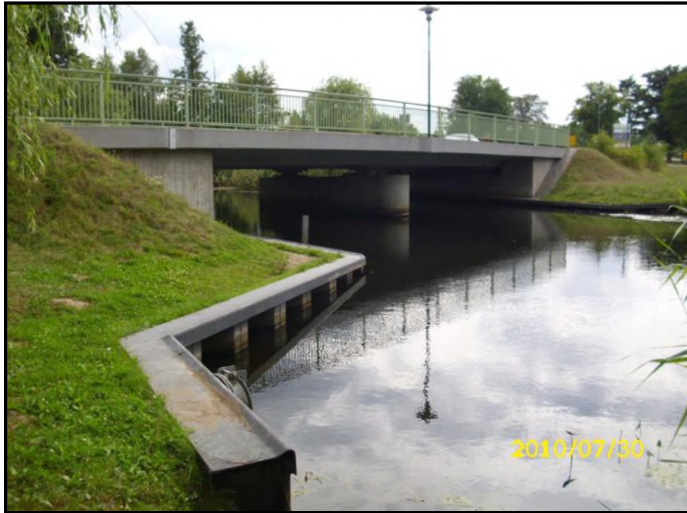
Nr.: 2350-007_001_go.JPG

Störfaktoren: Bermen fehlerhaft (schmal, nicht hochwassersicher)

Uferlinie verengt oder wird vom Bauwerk unterbrochen

Trennung Wehr Durchlass	<input type="checkbox"/>	keine notwendig	<input type="checkbox"/>
Installation oberhalb Wehr	<input type="checkbox"/>	Markierstruktur Steinsch	<input checked="" type="checkbox"/>
Installation unterhalb Wehr	<input type="checkbox"/>	Markierstruktur Ufersubstrat	<input type="checkbox"/>
Entfernung Rechen	<input type="checkbox"/>	Markierstruktur Laufbohle fest	<input type="checkbox"/>
Entfernung sonstige Hindernisse	<input type="checkbox"/>	Markierstruktur Laufbohle schwimmend	<input type="checkbox"/>
Kastendurchlass/Maul eins. Berme	<input type="checkbox"/>	Markierstruktur Podest	<input checked="" type="checkbox"/>
Kastendurchlass/Maul beids. Berme	<input checked="" type="checkbox"/>	Verrohrung öffnen	<input type="checkbox"/>
Markierstruktur einseitig	<input type="checkbox"/>	Leit-/Schutzzäune notwendig	<input type="checkbox"/>
Markierstruktur beidseitig	<input type="checkbox"/>	Leitstrukturen/ -senken einrichten	<input type="checkbox"/>
