Einschätzung von Durchlass-Bauwerken und Gefährdung des Fischotters

Aufnahme Nummer: 2350-009 Aufnahme-Datum: 30.07.2010

Gewässername: Winkelmans Graben
Lage: Eggesin NO
Straße: L 28
Landesstraße
Totfunde: 0

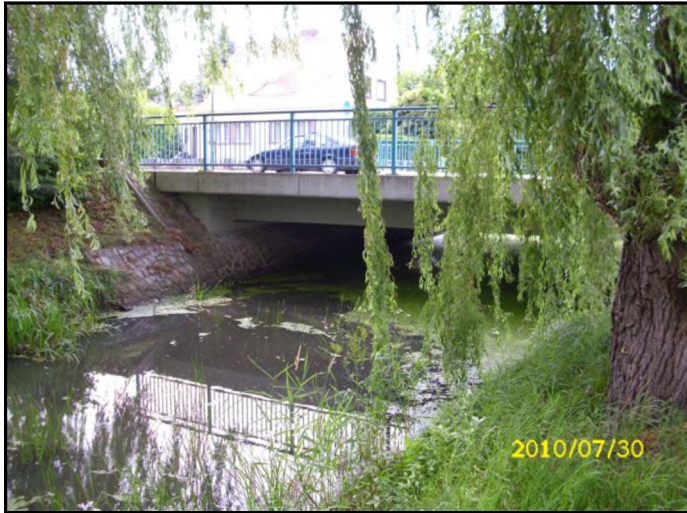
Nr.: 2350-009_001_go.JPG

Störfaktoren: Flutungsgefahr, Böschung ungünstig für wandernde Tiere (zum Gewässer steiler und tiefer als Böschung zur Straße).

Ungünstiges 'Länge zu Durchmesser'-Verhältnis

Bedeutung im Habitatverbund: sehr hoch
Verkehrsdichte: hoch
Brückenindex: 0,733
Durchlass-Tauglichkeit: ungeeignet
