Einschätzung von Durchlass-Bauwerken und Gefährdung des Fischotters

Aufnahme Nummer: 2350-010 Aufnahme-Datum: 30.07.2010

Gewässername: Winkelmans Graben
Lage: Eggesin NO
Straße: k.A.
Gleisanlage
Todfunde: 0

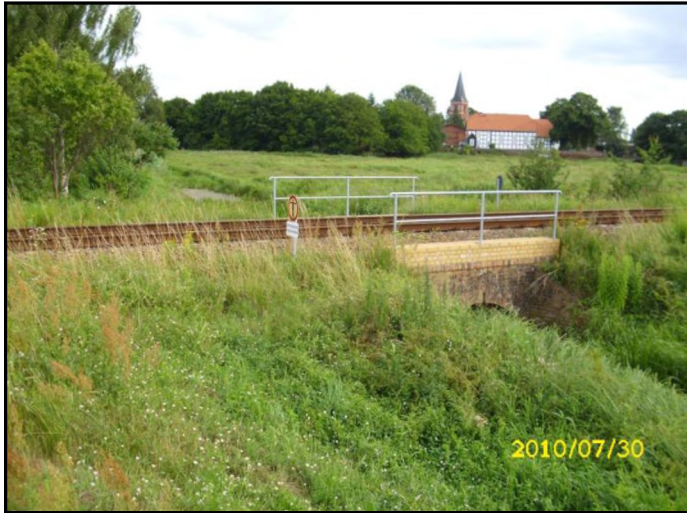
Nr.: 2350-010_001_go.JPG

Störfaktoren: Böschung ungünstig für wandernde Tiere (zum Gewässer steiler und tiefer als Böschung zur Straße). , Bermen fehlen

Uferlinie verengt oder wird vom Bauwerk unterbrochen

Bedeutung im Habitatverbund: sehr hoch
Verkehrsdichte: gering
Brückenindex: 0,36
Durchlass-Tauglichkeit: bedingt geeignet
